HNAT 737 技术问题说明

提示单编号	撰写	校定	批准/日期
TIP737-2020-32-010	符方洲	张桃	曾晶/2020.4.27

标题 前起落架 B 通道放下传感器故障

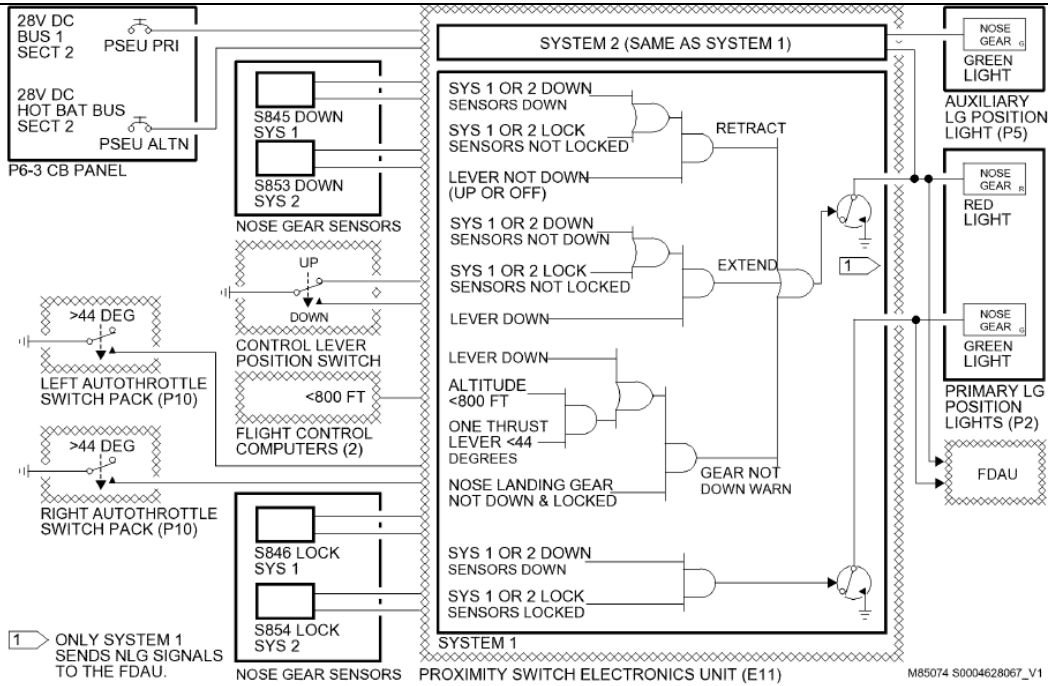
进一步细化，如下图所示，前起落架系统指示系统较为简单，有两个放下传感器，当任一放下传感器在放下位，而手柄在收上位时，将导致 P2 板的红灯点亮。当任一放下传感器和上锁传感器同时临近时，将导致绿灯点亮。

本机飞机前起落架指示故障是由于前起落架放下 B 通道传感器故障导致的, 通过 PSEU 自检、译码和传感器阻值测量多方面均证明这一结论。通过更换 S853 传感器, 故障得以排除。

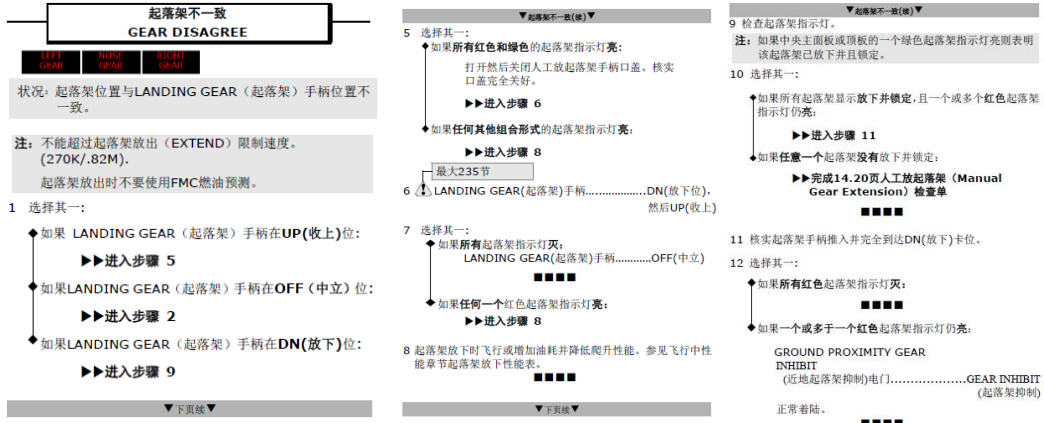
通过 QRH, 可以知道, 对于起落架指示类故障, 有较为明确的检查单供机组参考。
