HNAT 737 技术问题说明

提示单编号	撰写	校定	批准/日期
TIP737-2020-27-006	曾晶	张勇	羊全流/2020.4.26

标题 扰流板作动器失效在全伸出位导致的返航

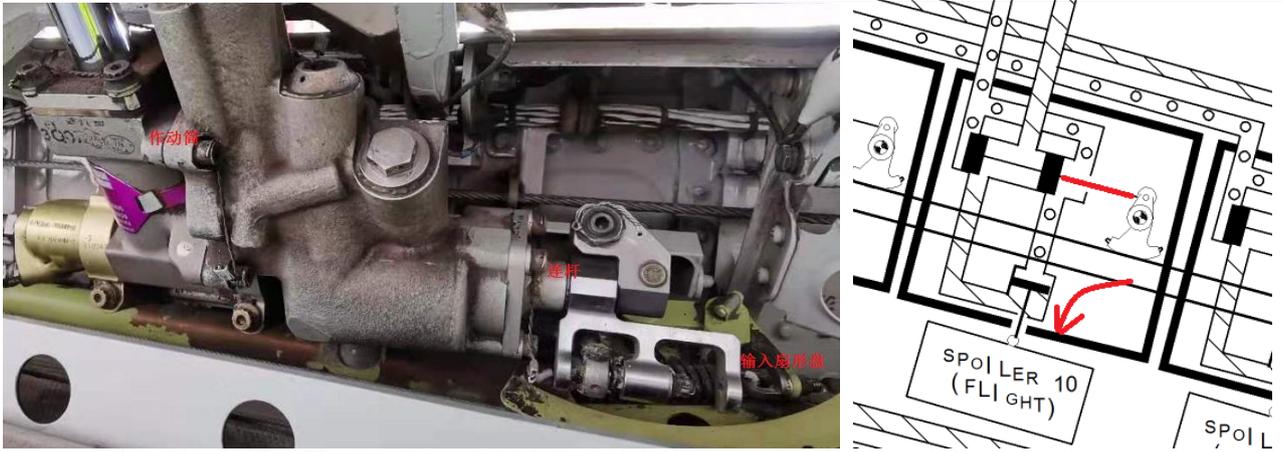
钢索通过扰流板作动器扇形盘带动扰流板作动器输入杆，当钢索端有伸出或放下扰流板指令时，输入杆相对应的带动作筒内的控制活门滑阀向相应方向移动，从而改变液压油路的走向，使活塞端的作动杆产生相应方向的移动。

从如下部件原理图可以看出，当输入杆给出放出作动后控制活门向上移动，使供油能正常进入伸缩杆的A腔体，同时进入放出单向活门推动顶开球阀，使伸缩杆B腔体的油可以顺利通过控制活门进入回油。当作动器随扰流板转动时，导致控制活门在拉杆的作用下回到中立位，这个时候供压停止，扰流板保持在指定位置。

当输入杆给出收起作动后，控制活门向下移动，供油进入放出单向活门，沿球阀进入伸缩杆B腔体，A腔体则通过控制活门进行回油。

5. 基于上述部件原理分析，10 号扰流板作动器不能收回有两种可能性：A, 控制活门滑阀存在间隙性内漏，导致移动到放下状态后，A 腔有压力油导致出现了液压平衡；B, 球阀弹簧出现了问题，导致球阀直接堵住了收起油路的供油。当关闭液压油泵，卸掉压力后，在扰流板的作用下，缓慢出现回落，回落速度取决于回油量。
