HNAT 737 技术问题说明

提示单编号	撰写	校定	批准/日期
TIP737-2020-26-003	刘军	张桃	曾晶/2020.1.22

标题 货仓的假火警

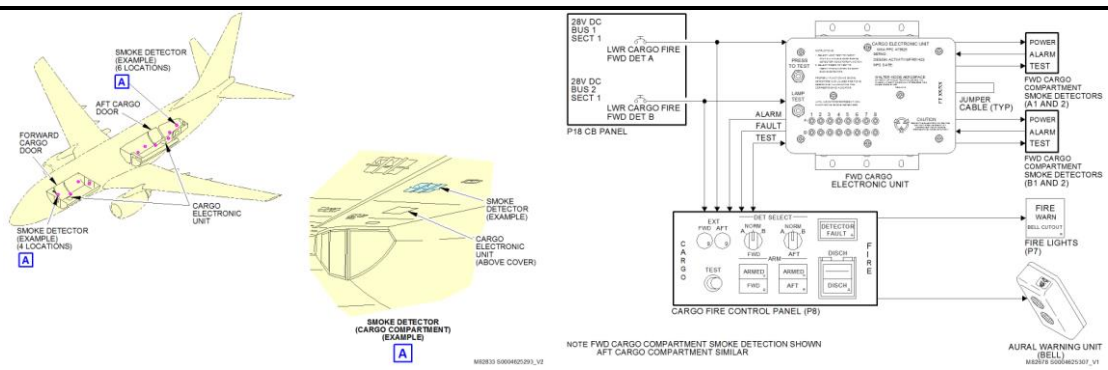
货舱火警探测原理较为简单，由货舱火警控制面板 P8-75 板，货舱电子组件 CEU（前后货舱各 1 个），货舱烟雾探测器（前舱 4 个，后舱 6 个）组成，前后货舱探测环路都分为 A, B 两个环路，前舱每个环路由 2 个烟雾探测器成，后舱每个环路由 3 个烟雾探测器组成，探测器有两种触发方式，一为温度方式，当环境温度高于摄氏 110℃时触发警告；二为光电感应式，当有烟雾充满探测器所在区域时，探测器内部光电管发出的光线被遮挡散射，光电接收器接收到的光信号改变，从而改变自身阻值，在经过电路解算后就使探测器给出火警信号。通常货舱烟雾探测器的火警触发方式为后者。

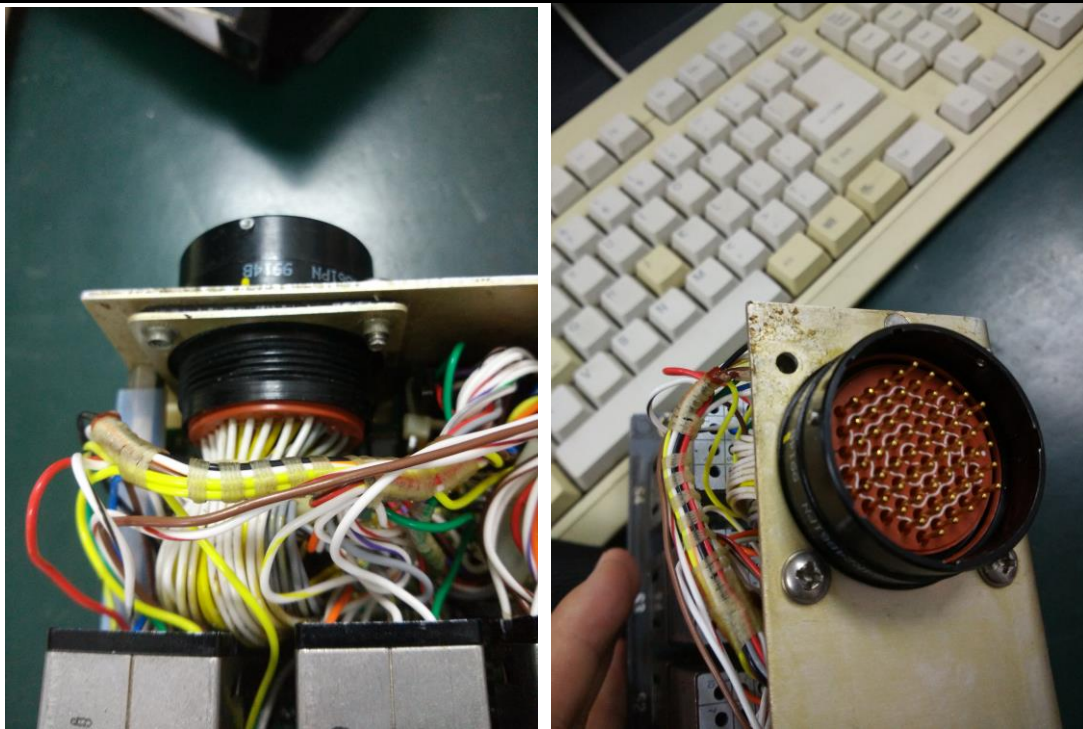
货舱火警指示面板外盖内部存有明显污染，如下图：
