# HNAT 737 技术问题说明

提示单编号	撰写	校对	批准/日期
TIP737-2020-27-017	赵斌	张桃	羊全流/2020.9.22

## 标题 后缘襟翼下襟翼辅助滚轮支架断裂

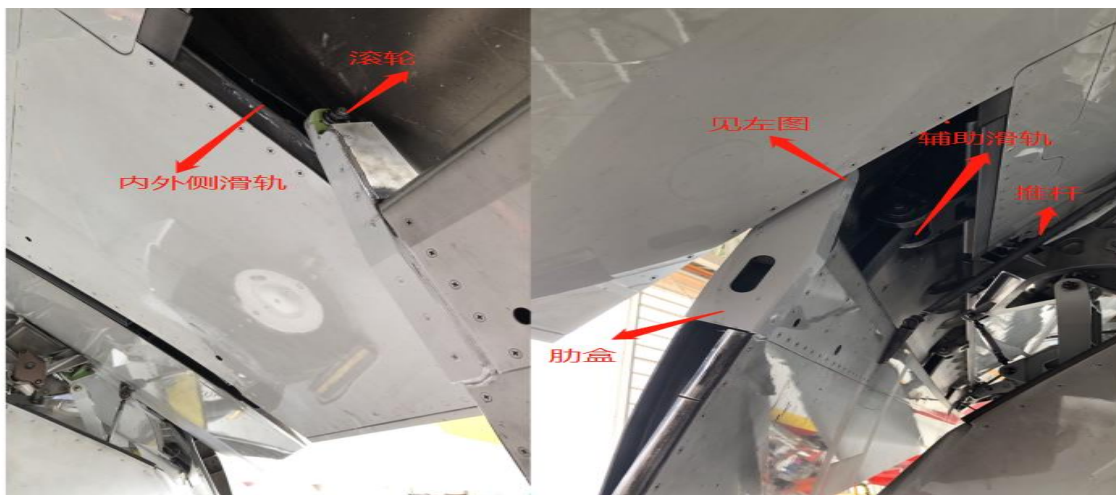
737NG飞机采用的双开缝襟翼布局，在放出襟翼的同时，增加机翼面积。并在提高弯度的同时，开缝使得下翼面的高压气流流到上翼面阻止边界层分离。其中下襟翼是随动装置，当主襟翼在动作时，通过推杆、辅助滑轨、辅助滚轮（与肋盒固定）及其所在的内外滑轨的共同推拉来实现动作，见下图：
