HNAT 737 技术问题说明

提示单编号	撰写	校对	批准/日期
TIP737-2021-76-002	赵斌	符方洲	曾晶/2021.2.23

标题 关于油门杆前推到底的说明

737NG、737MAX

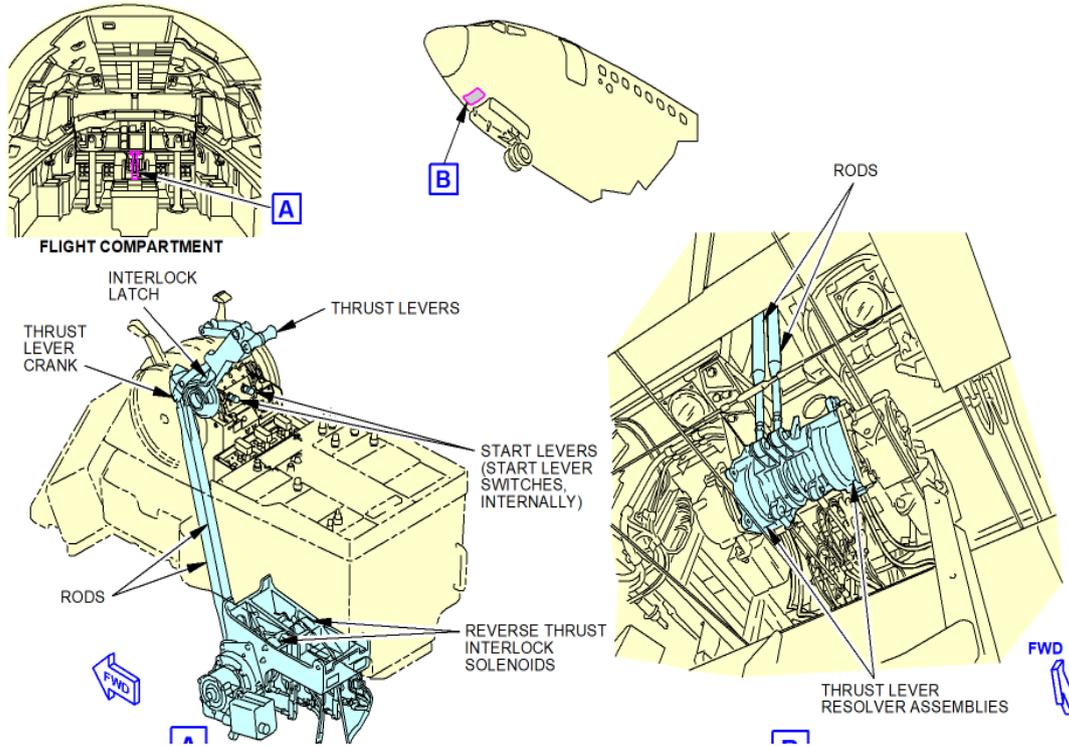
传统的 737CL 油门杆是采用钢索传动直接控制燃油供给，而 737NG 和 737MAX 的推动控制，则是通过 EEC 来实现。油门杆并无钢索直接连接，而是通过油门杆组件—推力杆—刹车组件--位置解算器，通过油门杆位置解算器把机械位移转换成模拟信号输出，提供给 EEC，由 EEC 结合其它输入信号控制发动机推力。所以可以看出影响推力实际是通过位置解算器输出的信号。设计上油门杆可以运动的位置范围也是由与位置解算器相连的刹车组件，以及推力杆来决定的。

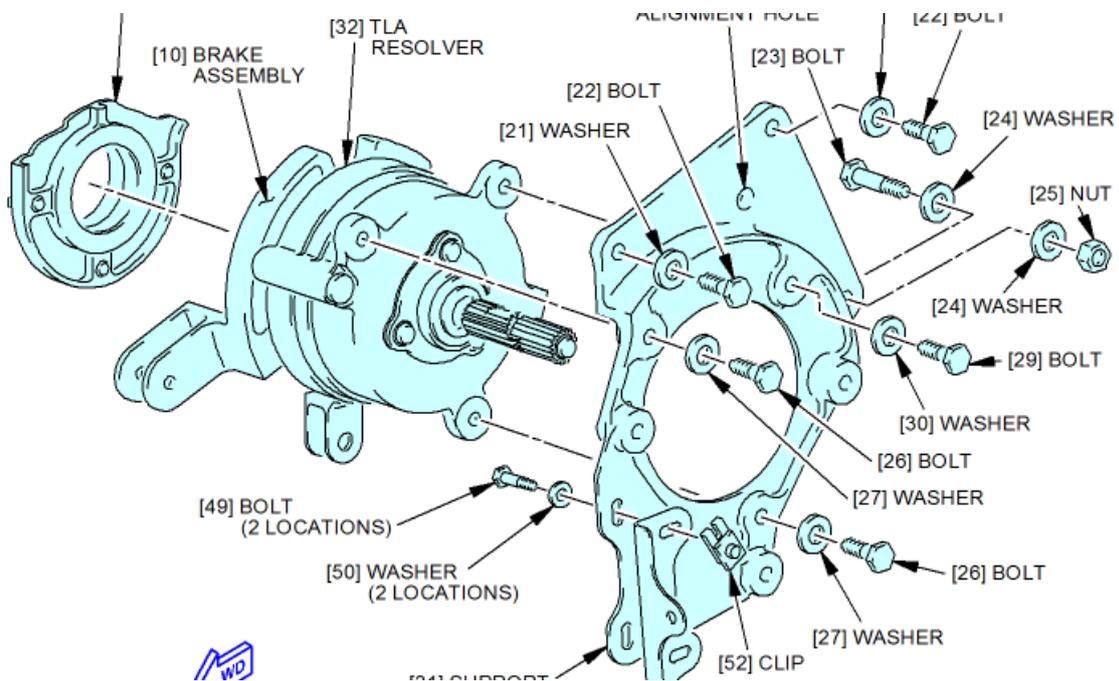
如前文所述，决定推力的是油门杆位置解算器的输出值，当位置解算器安装上机体后，它的位置就固定了。然后刹车组件卡到解算器上。刹车组件上的滑槽决定了主要的活动范围，而推力杆仅能实现微调。

从刹车组件结构上看，侧边弧形槽有上下止挡位，整个弧度为 76.67° ，当油门杆处于慢车位时，解算器壳体销处于弧形槽的下半圈。在油门杆前推过程中，刹车组件逆时针（沿解算器方向看）转动，当转动到槽端，油门杆处于最大。
