HNAT 737 技术问题说明

提示单编号	撰写	校对	批准/日期
TIP737-2021-21-015	曾晶	张桃	羊全流/2021.2.2

标题 关于超压信号导致的 EFLOW 活门非指令关断

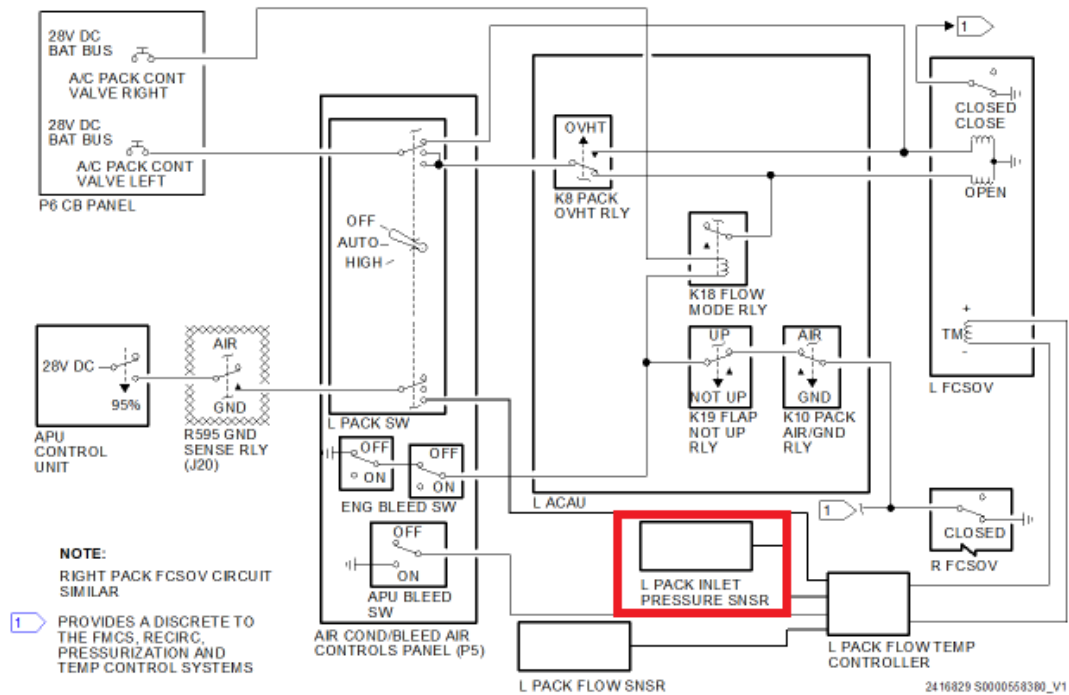
EFLOW 活门配套的由流量温度控制计算机 PFTC 控制，电子式流量传感器和电子式组件进口压力传感器来采集空调流量数据，PFTC 依据 P5-10 面板电门位置，组件进口压力传感器，组件流量传感器，ADIRU 姿态信息和 CPC 客舱压力来计算活门的位置。

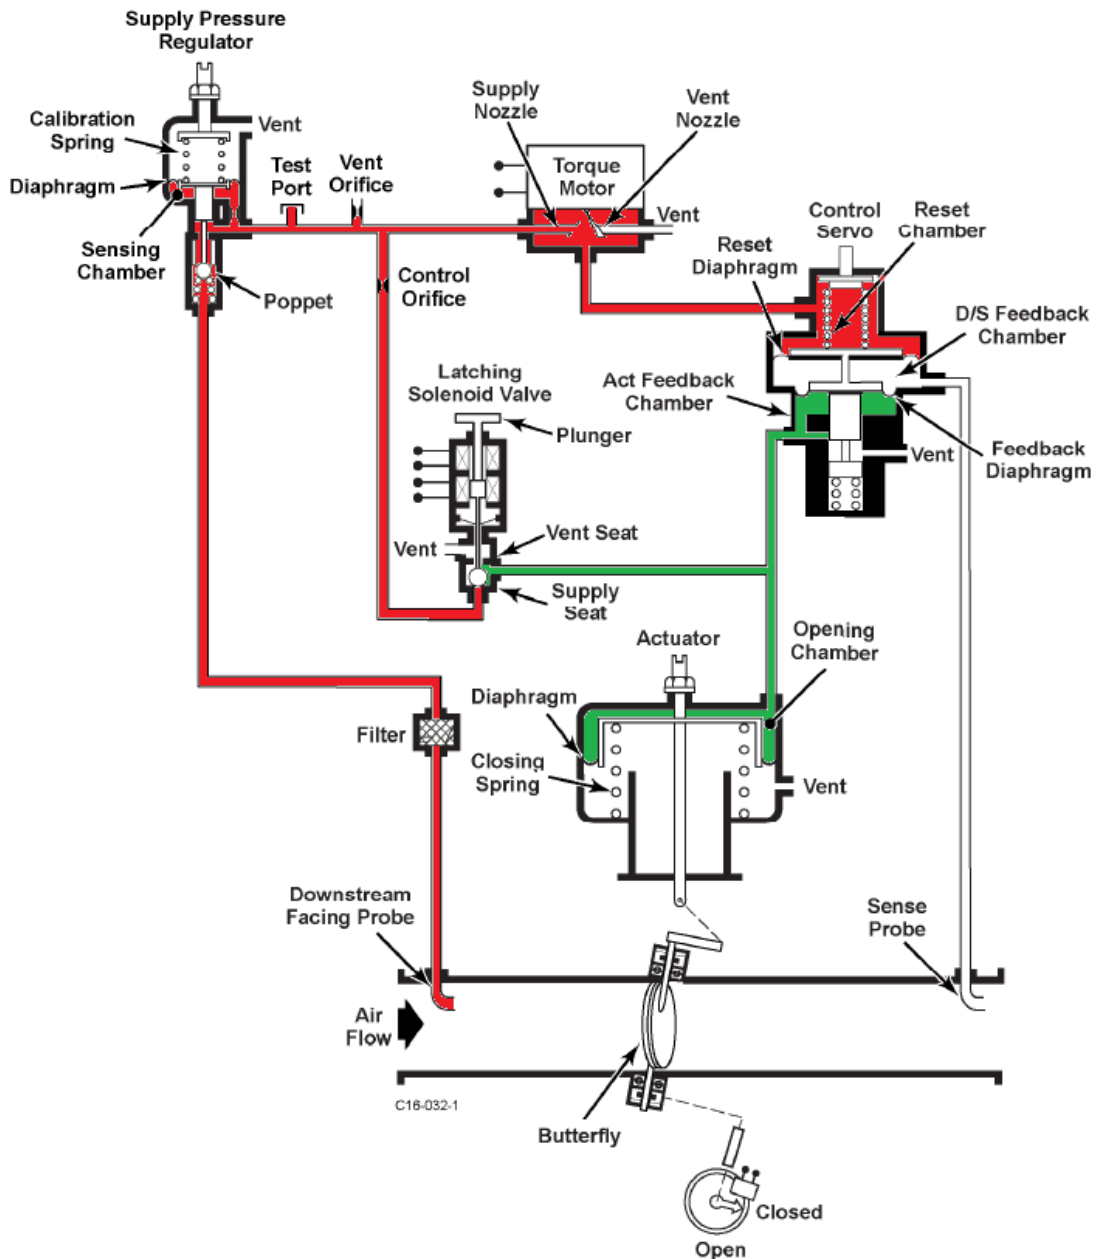
从 CMM 手册可知，测试环节，当 TM 的输入电流达到 138 到 142 mA 的时候，下游的压力将减少到 1.5 PSI。可见当下游流量和压力信号给 PFTC 信号后，PFTC 可以通过扭矩马达控制活门到近乎全关的位置。在流量控制还是压力控制的优先级上，波音的解释为，设计上是压力控制优先，因为压力过大的时候可能会对空调系统下游的部件造成损伤，比如 TCV 等，这个时候就需要通过关闭活门来减少输入压力。

从工作压力范围看，活门可以在最低 8.5PSI 的输入下打开，设计上在进口压力达到 108-112PSI 的情况下，下游的调节压力可以到 62.5-65.5PSI 之间。
