HNAT 737 技术问题说明

| 提示单编号 | 撰写 | 校对 | 批准/日期 |
|---|---|---|---|
| TIP737-2020-33-001 | 曾晶 | 赵斌 | 羊全流/2020.4.27 |

标题 737 机队火警灯自动点亮的分析

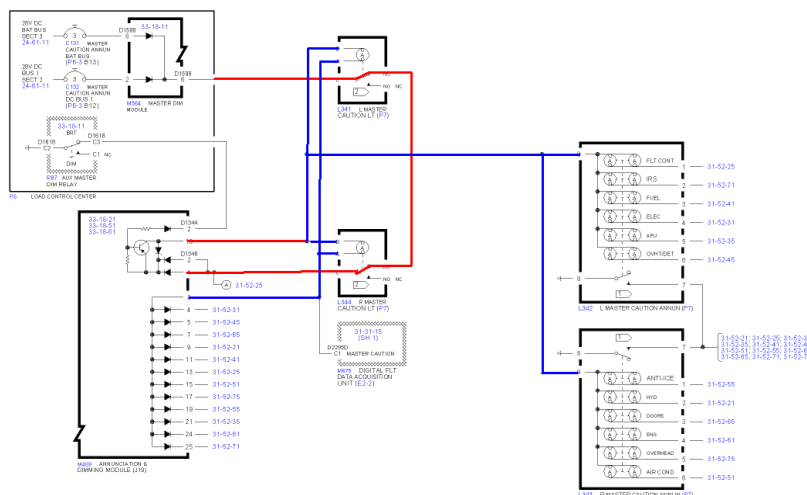
1)、主警告灯

两侧的主警告灯和六灯组件的供电电源均由上游的 C131, C132 跳开关并联供电，线路通过 M564 后，依次经过左侧主警告灯复位电门，右侧主警告灯复位电门, M469, 然后分四路并联供电给左右主警告灯和六灯组件. 当某个系统出现故障时，系统控制面板内部的逻辑电路使六灯组件上对应的系统灯点亮，同时通过 M469 使两侧主警告灯点亮，按压任何一侧的主警告灯时，切断供电重置下游逻辑线路，两侧主警告灯和六灯组件上的系统灯熄灭，仅单独的系统控制面板上的故障灯仍处于点亮状态。

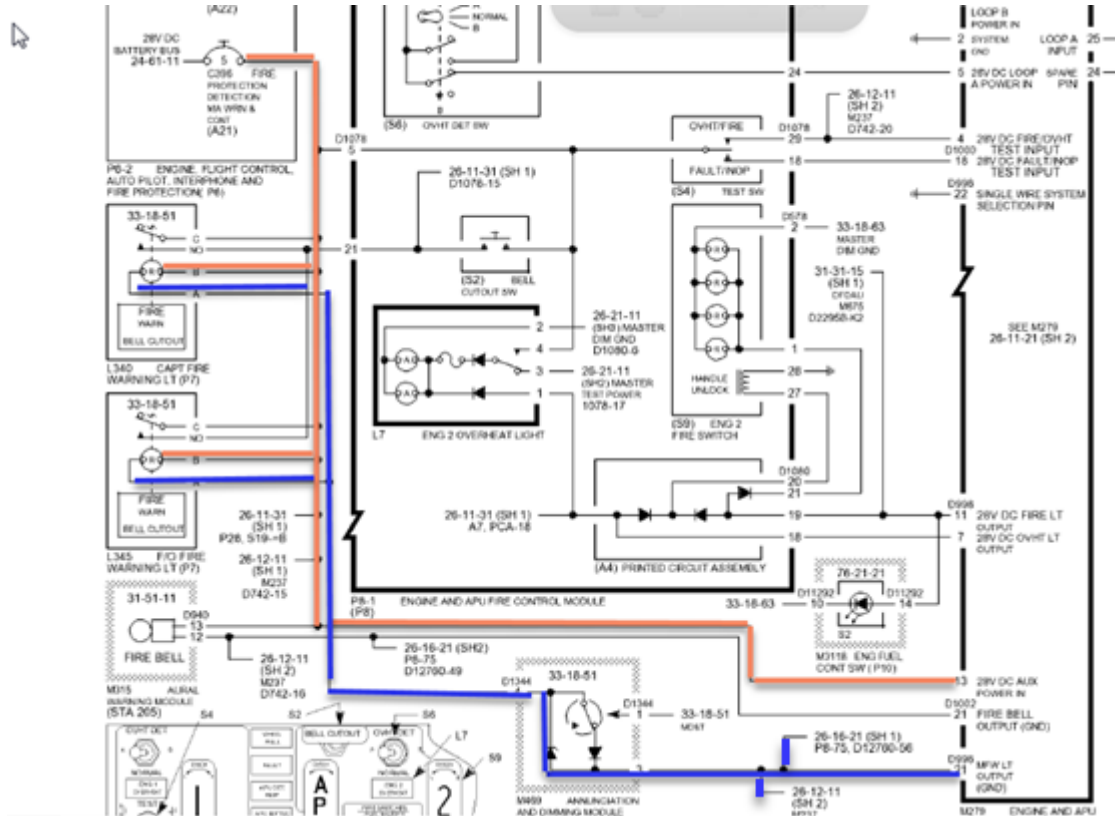
2), 火警灯

火警灯的线路较为简单,通过 C396 长供电,直接供给左右火警灯的 B 触点,通过 M279/M237/货舱火警面板找地,当出现火警警告时以上三个组件给出地信号,从而促使火警灯点亮。

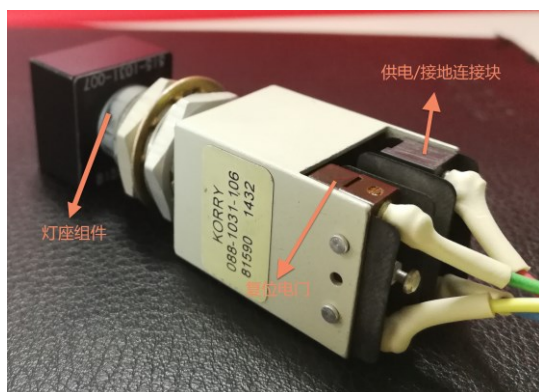
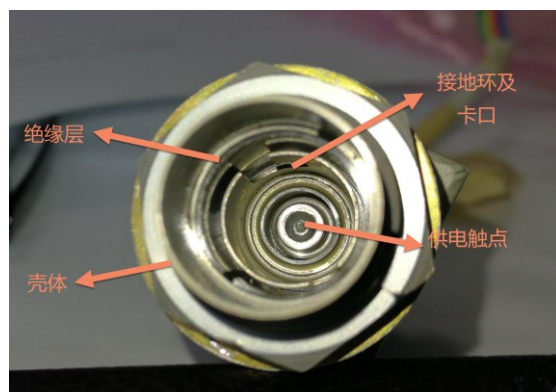
如下两图所示,火警灯组件(主警告灯类似)主要由安装灯泡的灯座组件,安装在飞机机体上的卡环和螺扣,复位电门和供电/接地块组成。(拆解图见附图)

细分灯座组件,可以看到有以下部分:

- 1, 最中间的供电触点为弹簧可压,连接到供电/接地块的 PIN B, 从 28VDC 电瓶汇流条得电,只要飞机通电,就持续有电的供给。
- 2, 接地环连接到供电/接地块的 PIN A, 当出现火警的时候提供接地信号,接地环上切出了卡口,当灯泡安装时下压后旋转将灯泡的支钉送入卡槽内锁定。
- 3, 在接地卡环与外部壳体之间有一个透明的绝缘环,以避免壳体与接地卡环接触。

近期所反映的两种失效模式，都是由于火警灯组件安装的灯泡（件号 1864）的金属底座与灯座的壳体接触产生的。
