HNAT 737 技术问题说明

提示单编号	撰写	审核	批准/日期
TIP737-2021-34-012	郭瑞洋/吴坤恒	许敬远	曾晶/2021.11.04

双导航控制面板失效故障

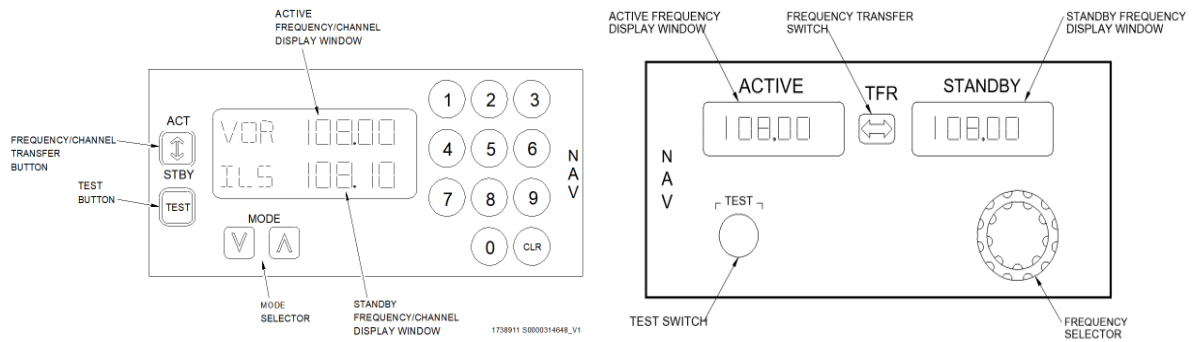
图 1. 我司两种构型的导航控制面板

导航控制面板用于向 DME, ILS 和 VOR 提供调谐频率输入和检测指令，如图 1 所示为我司两种构型的导航控制面板，面板一般包含：

导航控制面板上电后，频率指示窗会显示断电前的最后一个频率。导航控制面板在工作过程中会持续监控面板的操作。当监控到面板出现故障时，会在当前和备用频率指示窗显示“PNL FAIL”信息；当监控到面板没有 28V 直流输入时，会在当前和备用频率指示窗显示“BLANK”信息。

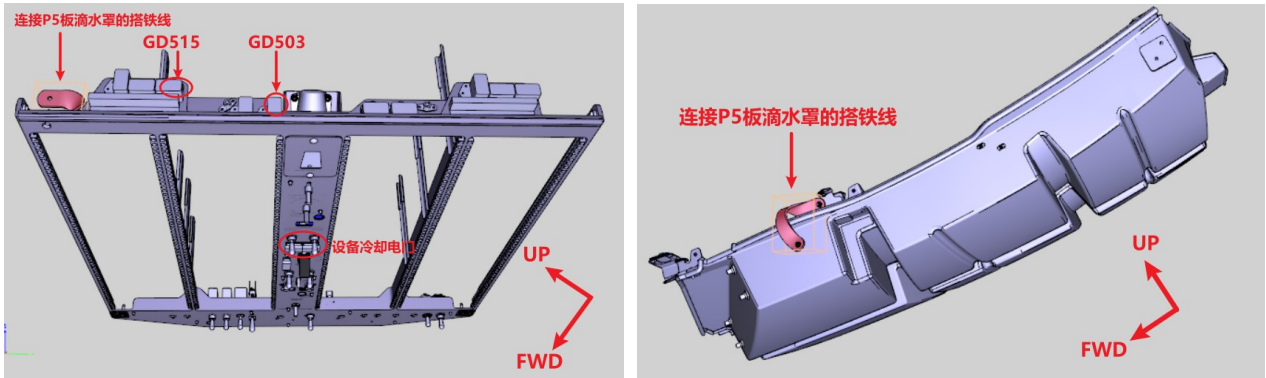
图 7. P5 板结构图

针对地进行排故，查找图纸，GD503-DC 和 GD515-DC 都位于 P5 前顶板框架顶部，而两者通过一根搭铁线连接到 P5 板滴水罩，再通过另一根搭铁线连接到机身结构，如图 7 和图 8 所示。

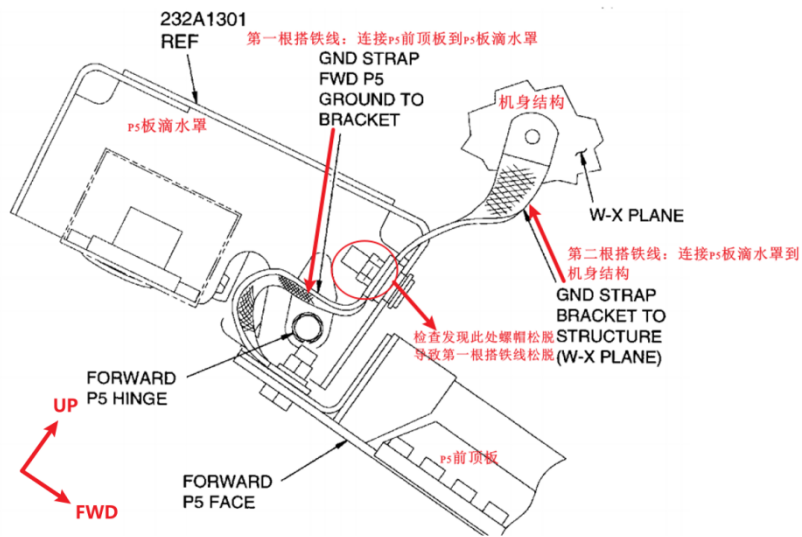
图 8. 搭铁线连接结构示意图

(6) 打开 P5 板，检查 P5 前顶板连接 P5 板滴水罩之间的搭铁线松脱，如图 9 所示，重新安装搭铁线后故障现象消失，测试正常。

波音答复基于目前收集到的资料和经验表明，这两根搭铁线松脱只会影响 NCP 面板，对其他系统不会产生影响。其失效模式/原理表现为当 NCP 发送调谐信号给 FCC 时，与 NCP 相连的任何一个组件的接地桩出现不完全接地或接触不良的情况，又由于受到外界因素的干扰（如飞机震动、无线电波干扰等），FCC 会误认为两部 NCP 的激活和备用频率在频繁的、快速的转换，为了防止这种行为，NCP 发出一个故障（故障代码 256）来终止信号的传输，并允许 FCC 继续其必要的操作。
