CFM56-7B发动机PS13传感器的松动凸起和缺失的处理

发动机管理中心

2022年7月

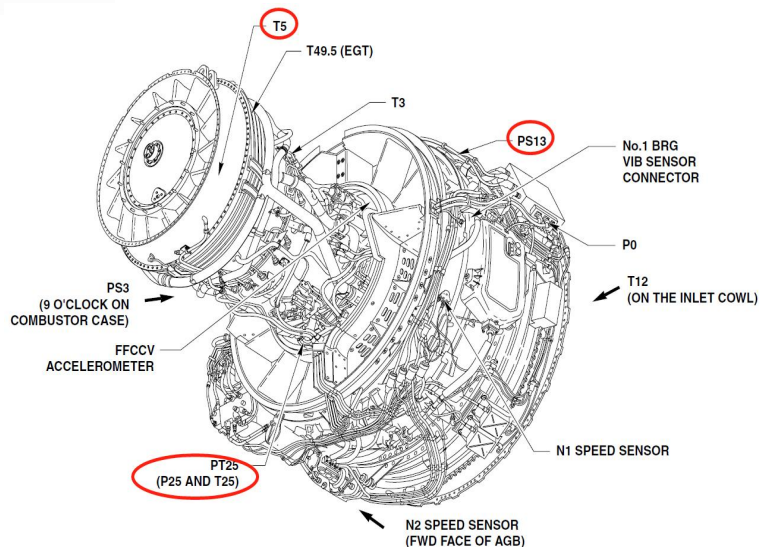
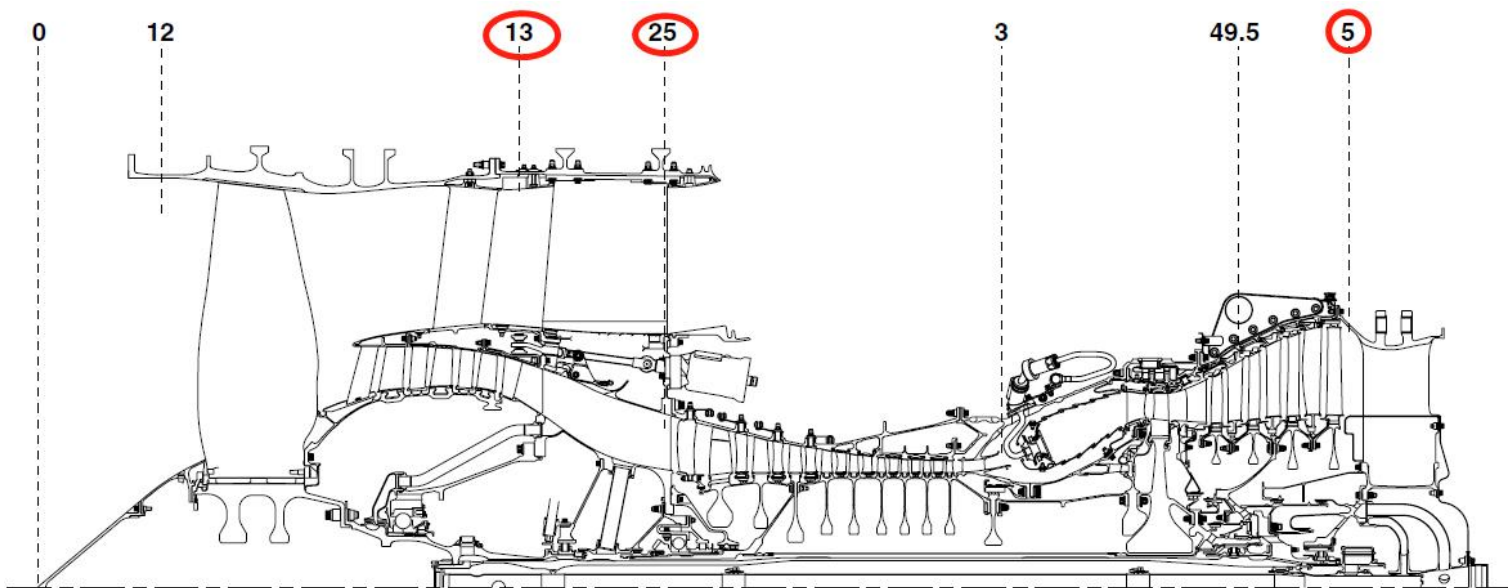
缺陷识别： PS13传感器探头用胶固定在安装座中，长期使用后，由于固定胶的老化，此探头的常见缺陷如下图。

缺陷处理：航线或者定检维护检查时，如发现PS13传感器探头出现丢失或者松动凸出的情况，处理建议如下：

A.丢失：参考AMM TASK 72-23-05-700-801-F00，此探头允许丢失，但需确保风扇机匣外侧的传感器底座保留在发动机上，为了缺陷控制，需办理至下次返厂修复的缺陷保留。

B.松动凸出：可直接拔出松动的探头，并参考以上丢失情况处理，探头的更换步骤详见AMM TASK 72-23-05-300-806-F00。
