HNAT 737 技术问题说明

提示单编号	撰写	校对	批准/日期
TIP737-2023-28-006	王康业	冯爱华	曾晶/2023.11.05

标题 电瓶性能问题导致反复出现静变流机信息

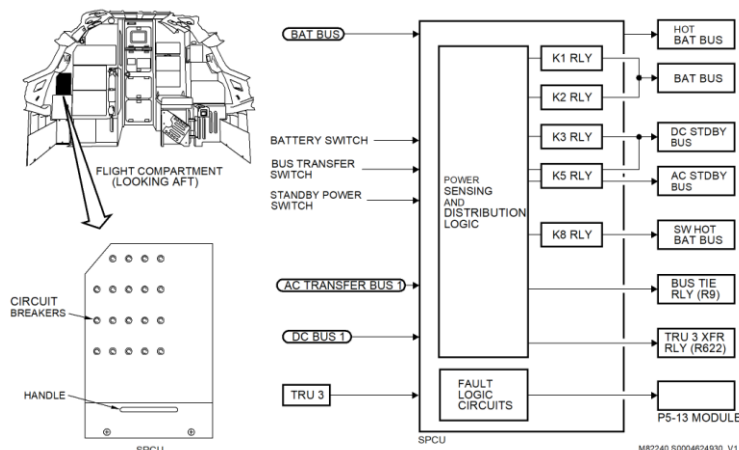
SPCU 通过内部的 5 个继电器 (K1、K2、K3、K5、K8) 来控制电源分配，并监控直流电源系统的故障。

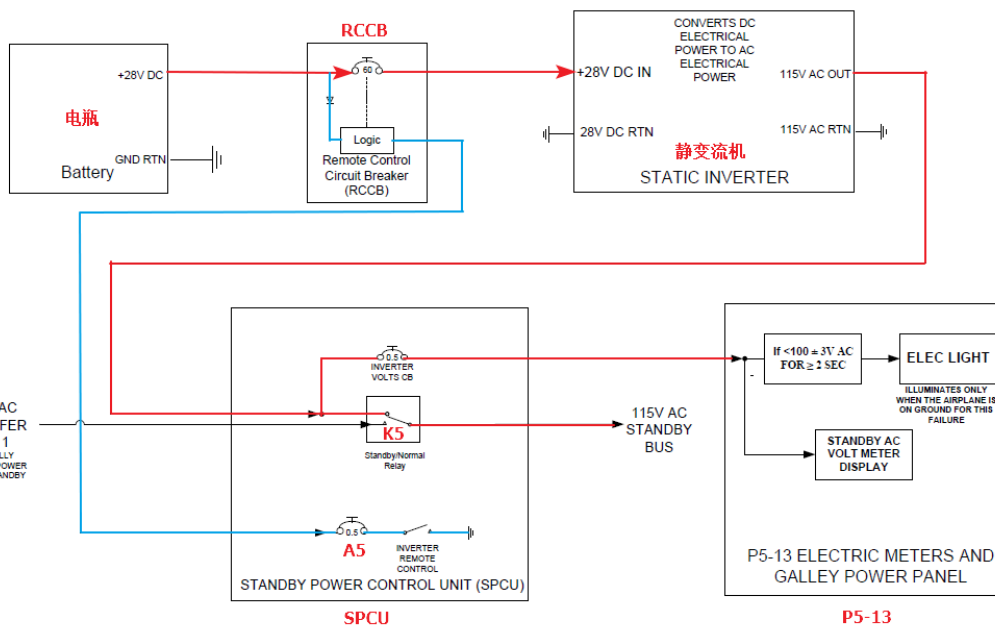
在本案例中，频繁出现 ELEC 灯亮，并伴随 STAT INV INOP I 信息。根据故障的触发逻辑可知，是 P5-13 面板间歇性的探测到了 INV 输出的电源品质不合格。涉及到的部件有：电瓶、RCCB、INV、SPCU、P5-13 以及相关线路。

故障发生时，一直听到 SPCU 内部有咔哒声响，可以判断为是 SPCU 内的几个继电器（K1、K2、K3、K5、K8）来回作动的声音。而 SPCU 内部继电器的作动，一定是探测到了直流和交流汇流条存在故障，对电源重新分配的一个过程。而靠电瓶启动 APU 时，飞机尚未通电，AC XFR BUS 和 DC BUS 还没有电，正常 SPCU 内不应该会有触点来回转换的情况，假如这时 K5 继电器触点来回转换，就会导致 P5-13 探测到的 INV 输出的电源品质异常的情况。

因此故障源更倾向于 SPCU 本身，或供电上游——电瓶/备用电源电门的位置信号或者电瓶本身输出电压不行，而不是静变流机，因为 INV 故障并不影响 SPCU 内部的继电器吸合。

将上述 3 个故障现象的故障源取交集，不难发现故障指向电瓶本身。在故障验证中也发现了电瓶电压下降较快，并完成了更换，更换后故障再未出现。检查中还发现 C1340 跳开关存在松动，是一个缺陷，但并不是本次故障的原因。
