HNAT 737 技术问题说明

提示单编号	撰写	校对	批准/日期
TIP737-2024-52-009	王康业	冯爱华	曾晶/2024.01.11

标题 门偏斜导致的货舱门间歇性指示故障

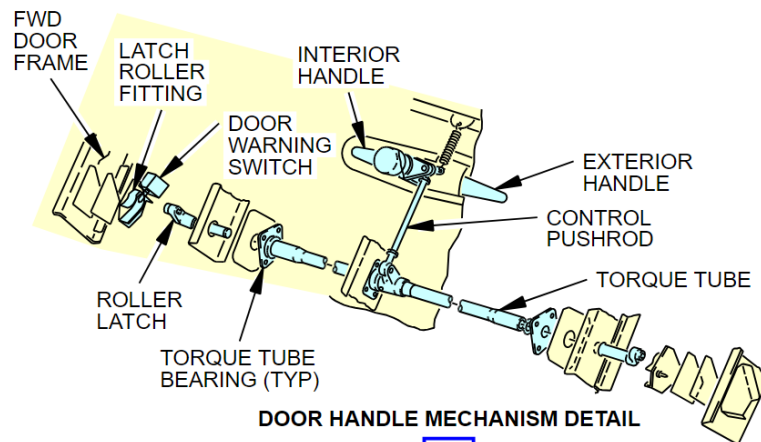
机械传动原理如下图所示：当转动货舱门手柄时，控制连杆（control pushrod）将手柄转动的力传递给扭力管（torque tube），进而使得两侧的滚轮（roller）可以沿着门框上的锁槽（latch roller fitting）运动，从而实现货舱门的开关锁定和解锁。整个机械传动机构属于刚性连接，如果门整体校装出现了偏移，将会使得锁定机构的各部件承受一定的扭转应力。

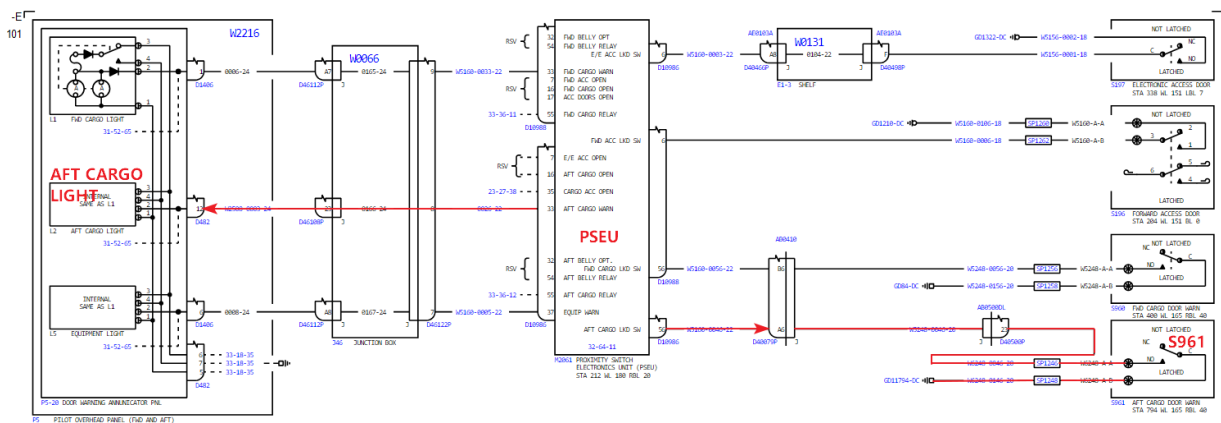
线路原理图如下所示：当关门时，扭力管的滚轮压缩 S961 电门，从而给 PSEU 提供一个地信号，熄灭后货

舱门指示灯。开门时，随着滚轮从锁槽内脱出，S961 电门弹开，PSEU 在接收不到地信号后点亮后货舱门指示灯。
