标题： 关于 CFM56-7B 发动机 76 片构型高压涡轮叶片断裂问题的分析报告 R2

CFM56-7B 发动机 76 片构型高压涡轮叶片断裂导致空停。

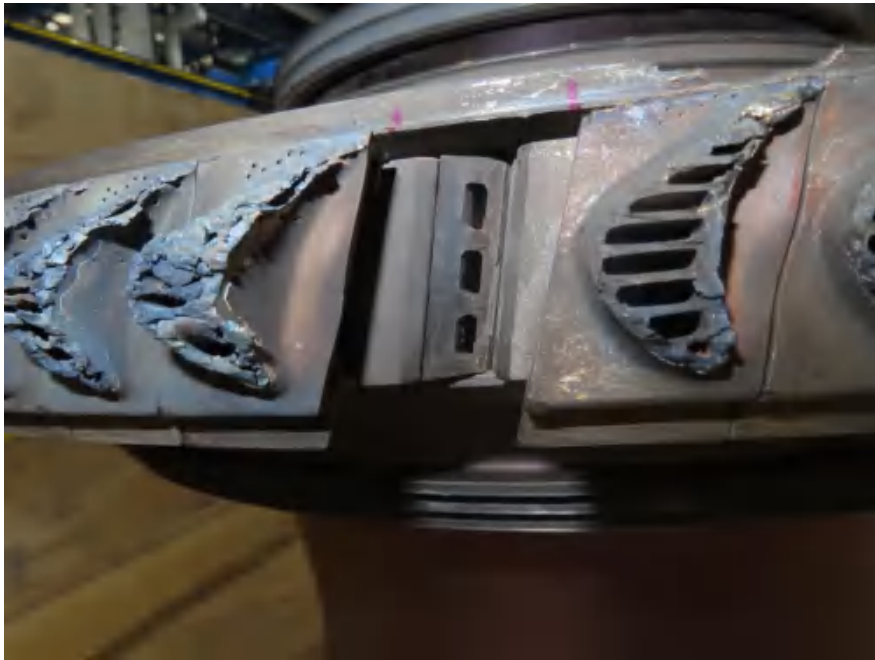
2. 南航 658561 的高压涡轮叶片榫头断裂

658561 断裂高压涡轮叶片进厂状态
