标题:	关于 CFM56-7B 发动机滑油滤压差电门虚假警告的分析报告
------------	--

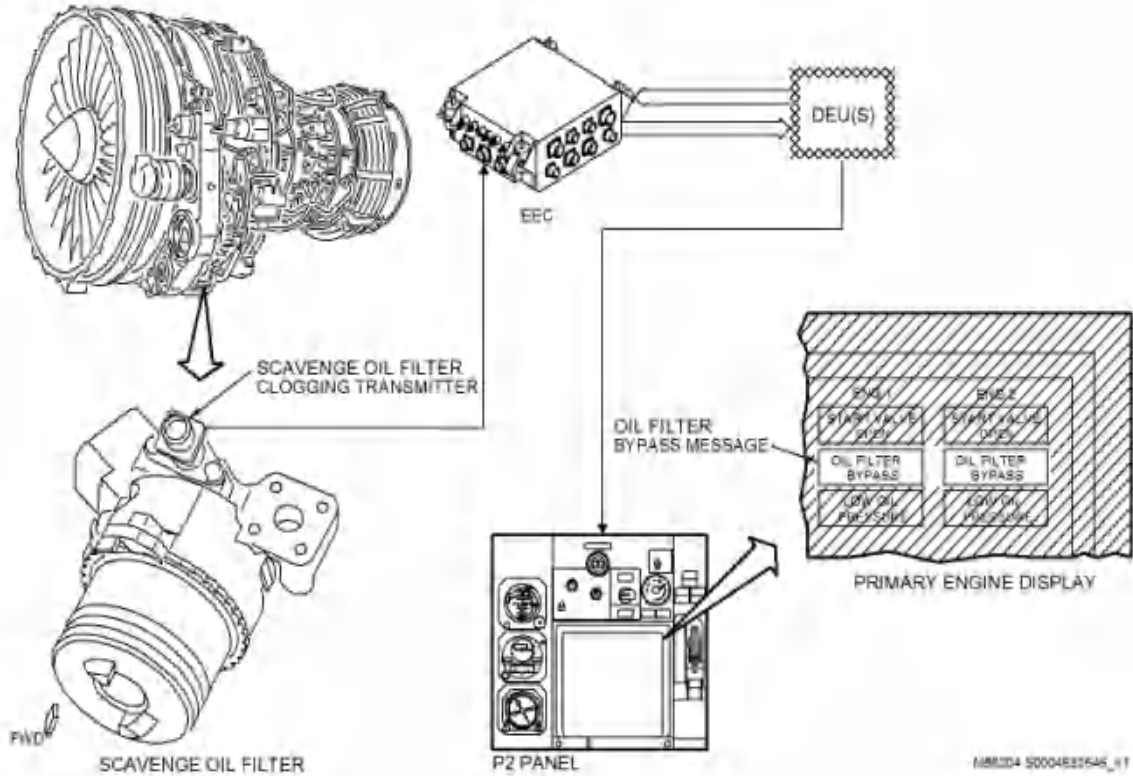
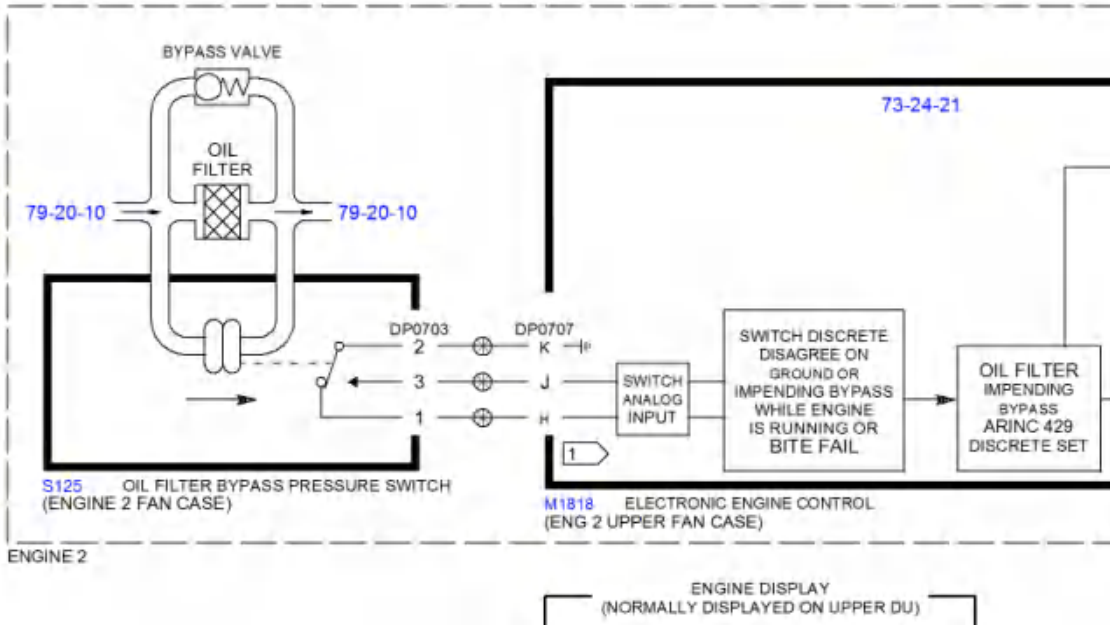
情况下，上下游无压力差，电门 PIN 1-2 接通，当油滤堵塞时上下游压力增大，电门 PIN 2-3 闭合。电门发送一个电信号至 EEC，EEC 把这个信号发送至 DEU。油滤堵塞时，DU 显示滑油滤旁通 (OIL FILTER BYPASS) 信息：

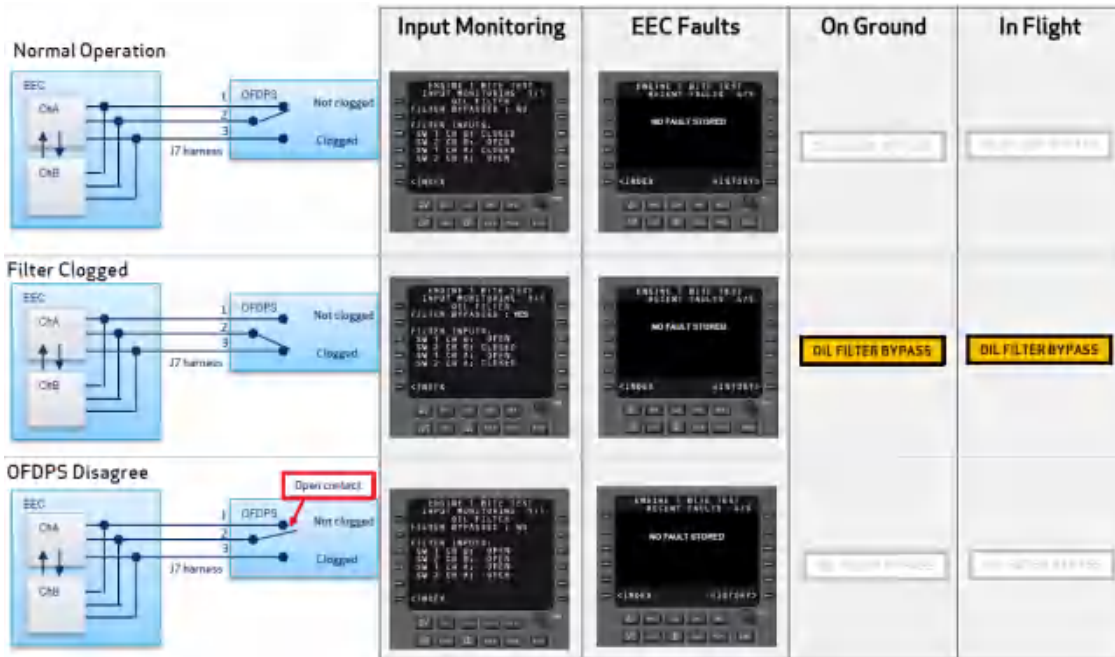
第一种状态：电门处于正常位置，旁通灯熄灭，无故障信息。

第二种状态：电门处于堵塞位置，旁通灯点亮。

第三种状态：电门游离在中间位置，旁通灯熄灭，无故障信息。

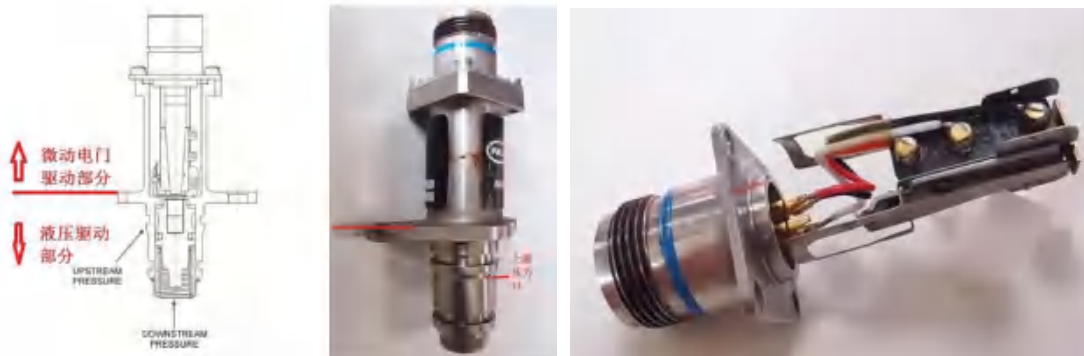
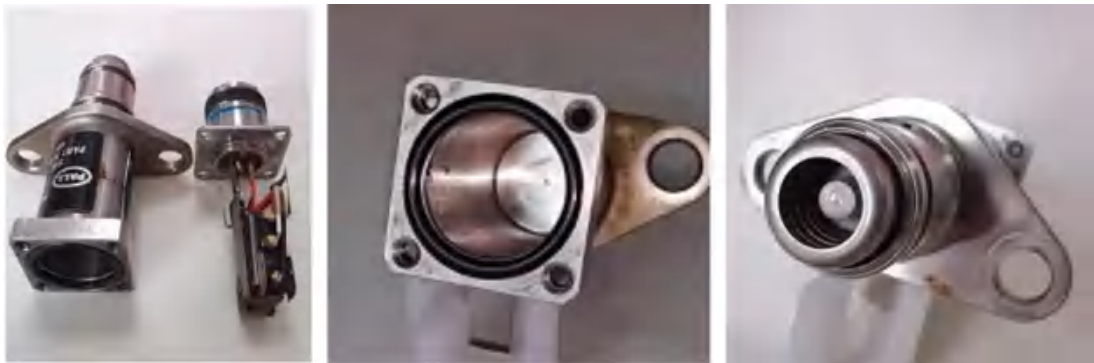
电门组件分为上下两个部分，上段为微动电门驱动部分，电路都在这一段，与油路区通过金属腔体完全隔离开。下段为油路驱动部分，有两个口与上下游滑油路相连、以及永磁体部分。

经过经验和分解研究发现，滑油滤旁通电门组件可靠性差的根本原因在于微动电门，该微动电门电门使用的为 HONEYWELL 常用的 12SM83 电门，和用在其他位置的工业件电门没有区别。微动电门工作主要是通过以下部件来实现功能：

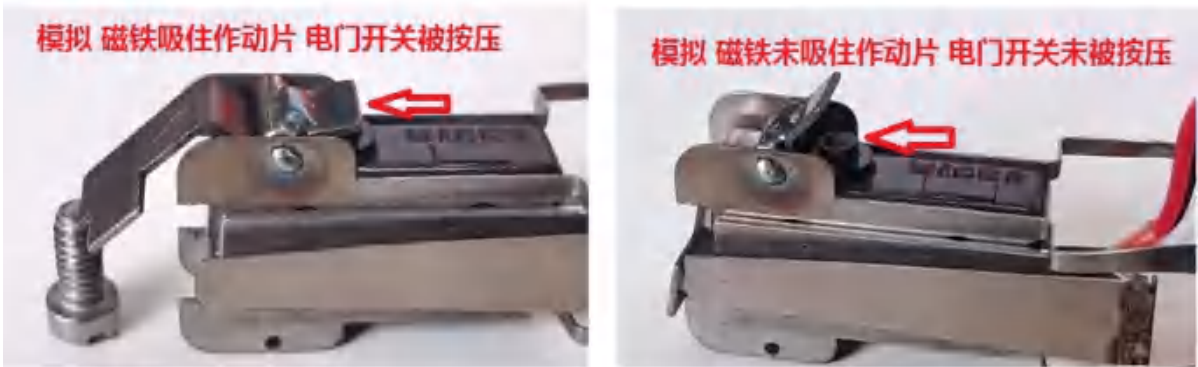
为了更好的说明结构原理，人为翘起作动板，使其产生了形变，扩大行程量，更直观的模拟出了作动原理。
