| 标题: | 关于 CFM56-7B 发动机燃油滤脱胶的分析报告 |

一. 问题概述

发动机燃油滤的滤芯生产过程中误形成的点胶脱落，堵塞 HMU 内 FMV 出口窗导致发动机空中或地面停车。

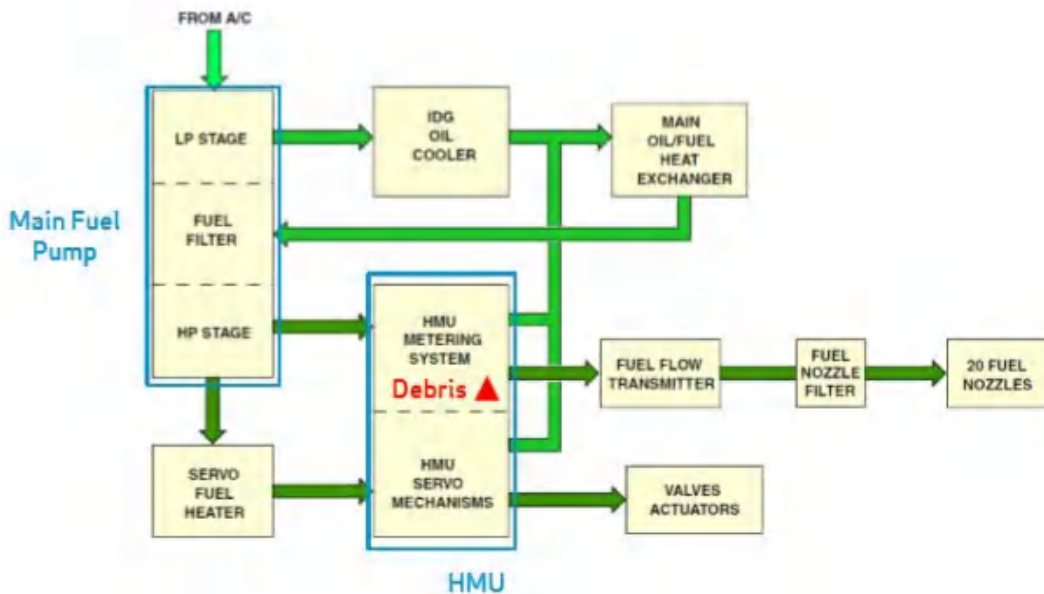
图 3 CFM56-7B 发动机燃油系统原理图

由于 HMU 内的 FMV 出口窗处存在外来物，导致在慢车状态下（或油门角度小的情况下）燃油流量供应不足，N2 转速降低至稳定转速以下，出现 ENG FAIL 警告信息，发动机自动关车或机组按 FCOM 指令关车，见图 4。
