关于 CFM56-7B 发动机附件齿轮箱相关问题的分析报告

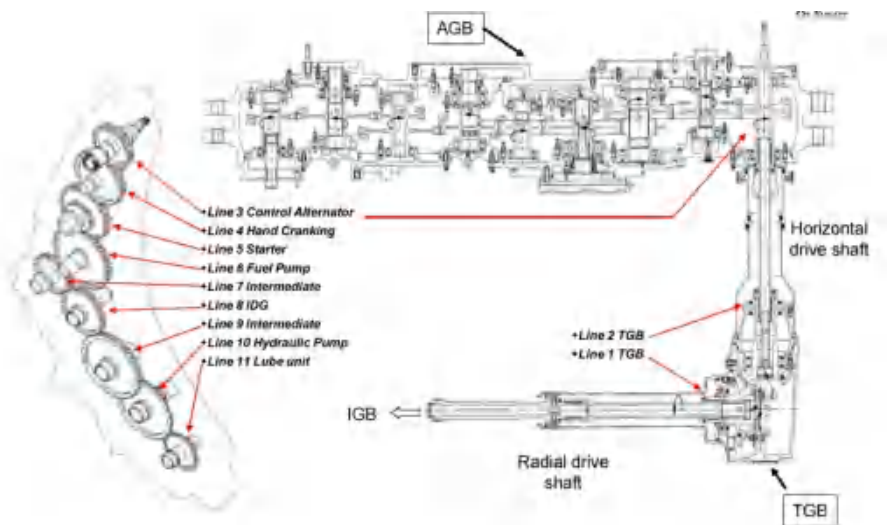
图 4. AGB 内部线号分布

CFM56-7B 发动机 AGB 将发动机高压转子的机械能传递给附件 (3 号线驱动 EEC 发电机、6 号线驱动燃油泵、8 号线驱动 IDG、10 号线驱动液压泵、11 号线驱动润滑组件)，同时起动机通过 5 号线驱动高压转子、4 号线可人工转动高压转子，如图 4 所示。AGB 内部包含大量齿轮和轴承等转动部件，这些部件通过发动机滑油润滑和冷却。润滑冷却过 AGB 的滑油通过润滑组件中的回油泵抽吸至回油系统。
