**标题： 关于 LEAP-1B 发动机 B 收油池滑油泄漏相关问题的分析报告**

**一. 问题概述**

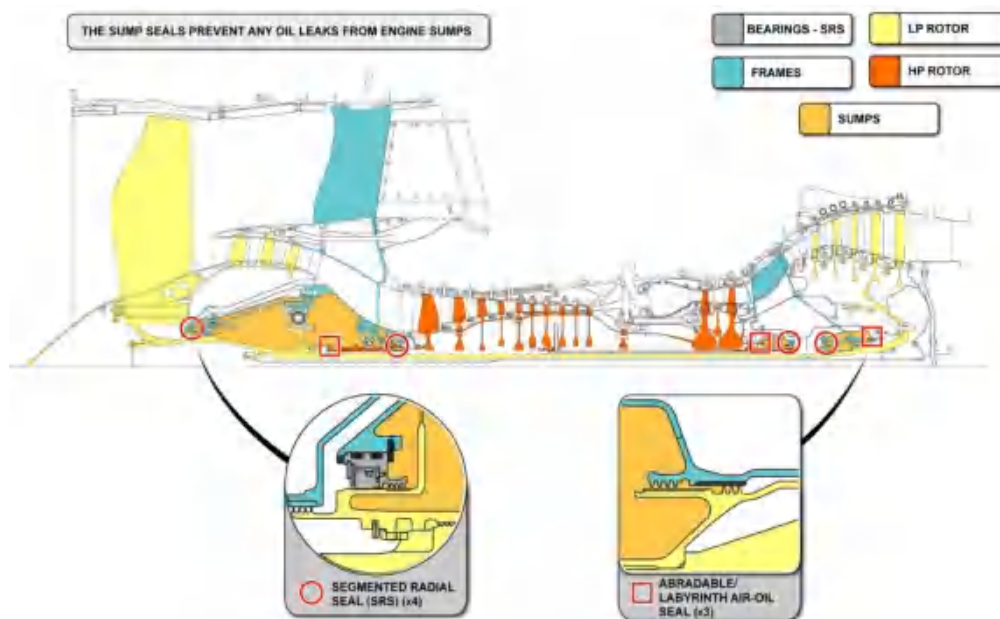
图一 LEAP-1B 收油池设计

LEAP-1B 发动机有 A、B、C 三个收油池，设计用于防止滑油泄漏，其中 B 收油池确保润滑 4 号轴承的滑油不泄露。其采用不通气的干收油池设计，前段采用篦齿封严密封，后段使用碳封严密封（见图一）。整个 B 收油池由 3 个封严密封圈（见图二 1、2、3 位置）与 2 道动封严实现密封（见图二 4、5 位置）。其中动封严部分通过增压器出口引气与内部滑油泵的抽吸的负压形成的压差来保障的密封效果。这种设计的收油池封严形式使滑油消耗率相比 CFM 系列的通气式双篦齿封严降低了 50%。
