# HNAT 737 技术问题说明

| TIP737-2025-28-010 | 张桃 | 符方洲 | 曾晶/2025. 11. 18 |

## 标题中央油箱泵的使用

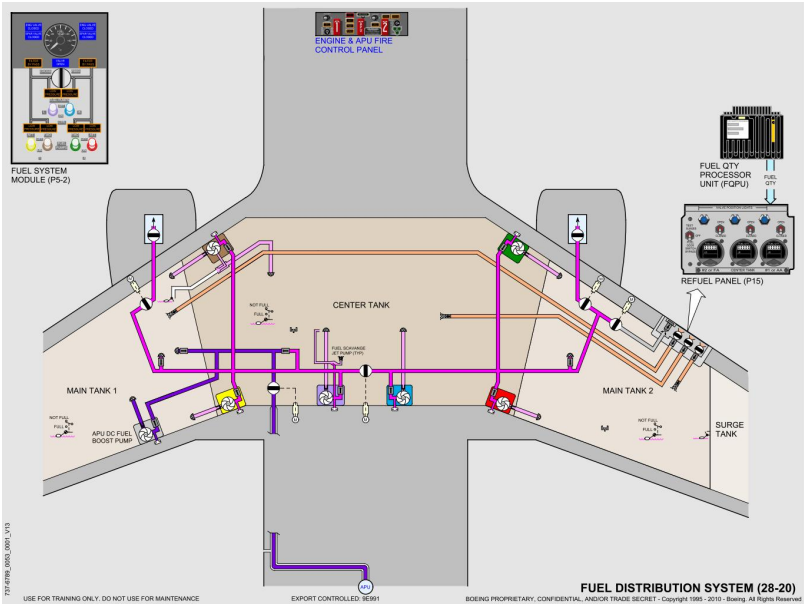
中央油箱右燃油泵工作线路：

1、供电线路（绿色）：交流转换汇流条 2 通过供电线路给给中央油箱右燃油泵泵供电。

2、控制线路（蓝色）：控制供电线路的通断。当 P5 板上的燃油泵控制电门闭合，R55 和 R963 继电器吸合，供电线路接通。R55 是一个接地故障断路器（GFI：groundfault interrupter），当出现接地故障时，GFI 电路断开继电器，燃油增压泵将停止工作。此外 R937 继电器也导通吸合。
