# HNAT 737 技术问题说明

| 提示单编号 | 撰写 | 校定 | 批准/日期 |
|---|---|---|---|
| TIP737-2020-32-007 | 曾晶 | 张桃 | 羊全流/2020.4.24 |

## 标题 左右主起落架收放不一致

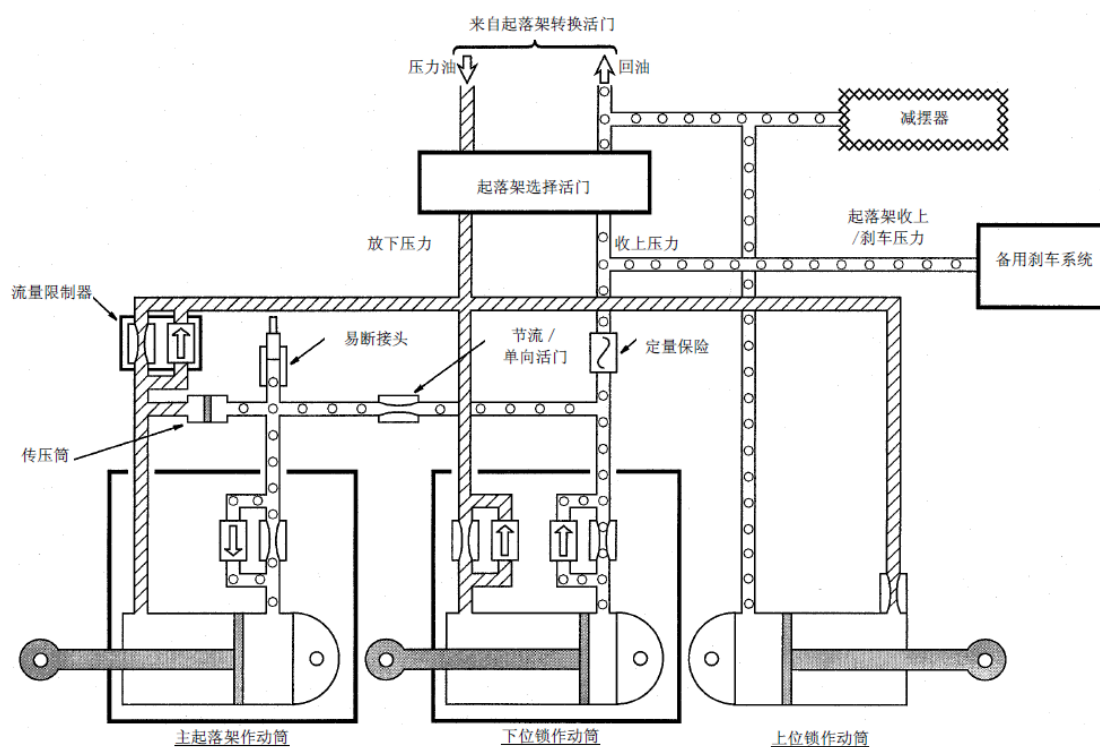
主起落架收放系统主要有以下部件：

- (1) 主起落架作动筒 (2)
- (2) 上位锁机构 (2) 和上位锁作动筒 (2)
- (3) 下位锁作动筒 (2)
- (4) 传压筒 (2)
- (5) 易碎接头 (2)
- (6) 液压保险 (2)

正常情况下，液压系统A为放下和收上主起落架提供压力，液压系统B只为收上起落架提供备用压力。起落架转换活门控制压力源（液压系统A 或液压系统B）来供应主起落架，起落架选择活门

提供收上或放下压力来收上或放下主起落架，起落架手柄控制起落架选择活门，主起落架作动筒将起落架收上或放下。下位锁作动筒在放下时锁定主起落架，在收上过程中开锁松开主起落架，上位锁作动筒伸出时松开上位锁机构放下起落架。传压筒提供时间延迟以使主起落架在主起落架作动筒驱动起落架前开锁。易断接头可在一个损坏的且旋转的轮胎进入主起落架轮舱时切断主起落架作动筒的压力，收上压力管路中的定量保险会在来自易断头的液压油量上升到180—250立方英寸(3—4 升)时关闭，防止系统发生泄漏时液压油流失。

主起落架收上顺序：

(1) 下位锁作动筒伸出—(2) 下位锁机构开锁—(3) 主起落架作动筒伸出—(4) 主起落架收上—(5) —上位锁锁柱移入上位锁机构—(6) 上位锁机构锁定。

主起落架放下顺序：

(1) 上位锁作动筒缩入—(2) 上位锁机构开锁—(3) 主起落架作动筒缩入—(4) 主起落架放下—(5) 下位锁作动筒缩入—(6) 下位锁机构锁定。

主起落架伸出和收上 — 功能介绍
