HNAT 737 技术问题说明

提示单编号	撰写	校对	批准/日期
TIP737-2020-32-002	许敬远	符方洲	曾晶/2020.6.30

标题 双侧 RA 间歇性失效导致的自动驾驶（LNAV）进近异常

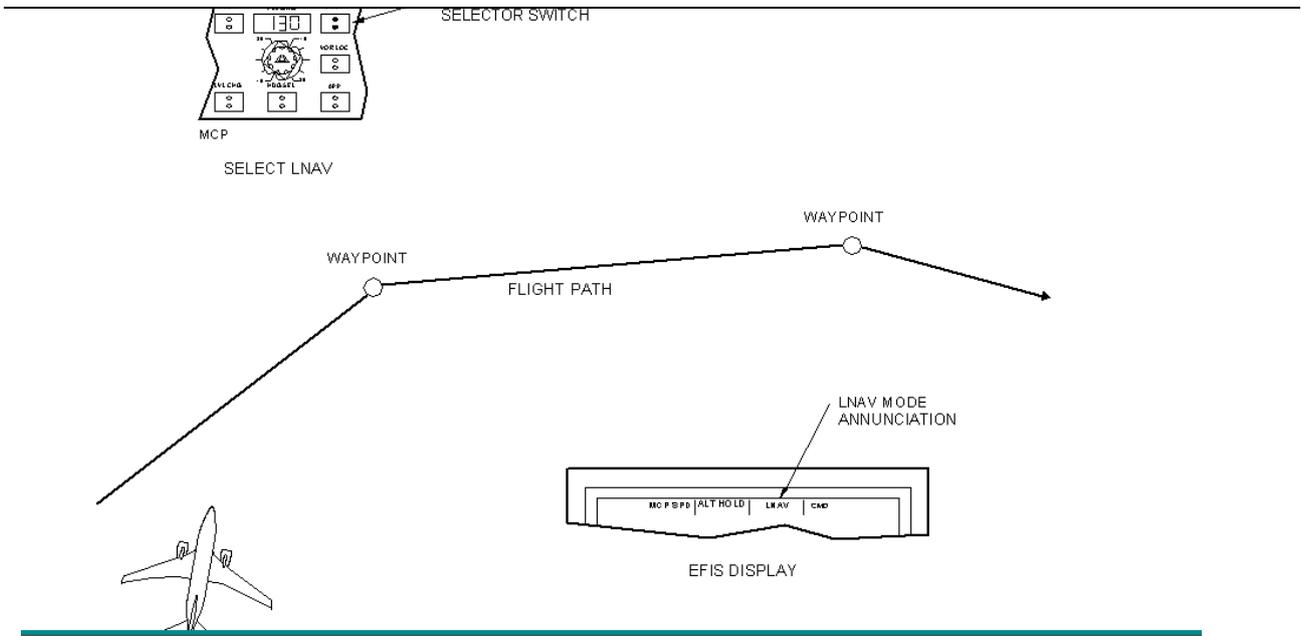
取消 LNAV 方式

以下任何一种情况出现，LNAV 方式被取消：

- 在 LNAV 电门灯亮时按压该电门
- 在 F/D 指令大于 14 度时，将 A/P 衔接于 CMD
- A/P 在 CMD 方式，加在驾驶盘上的力大于 10 磅
- 选择了其它的倾斜方式
- LNAV 无效

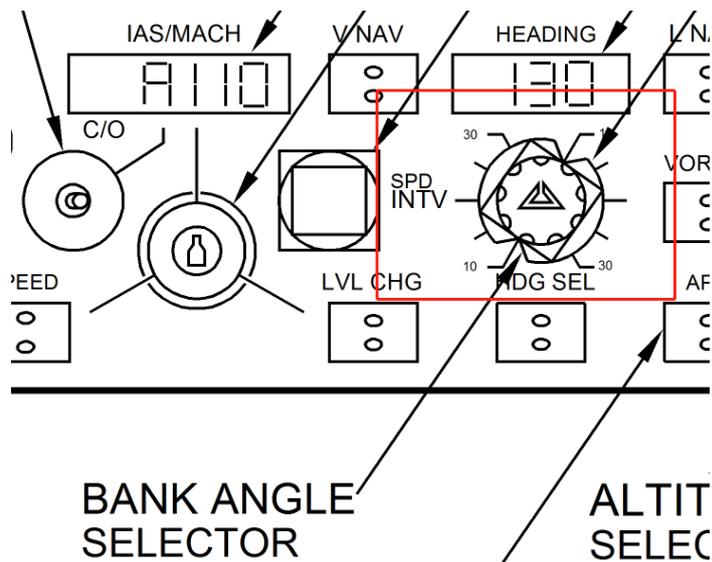
倾斜角选择器

倾斜角选择器让驾驶员选择最大允许的倾斜角。最大倾斜角可选择以下参数之一：

- 10 度
- 15 度
- 20 度
- 25 度
- 30 度。

这些倾斜角限制仅在 VOR 或航向选择方式有效。

因为机组始终使用的 LNAV 方式, 所以在两侧无线电高度表都出现间隙故障以后, AFDS 给出的倾斜角限制为 8 度。

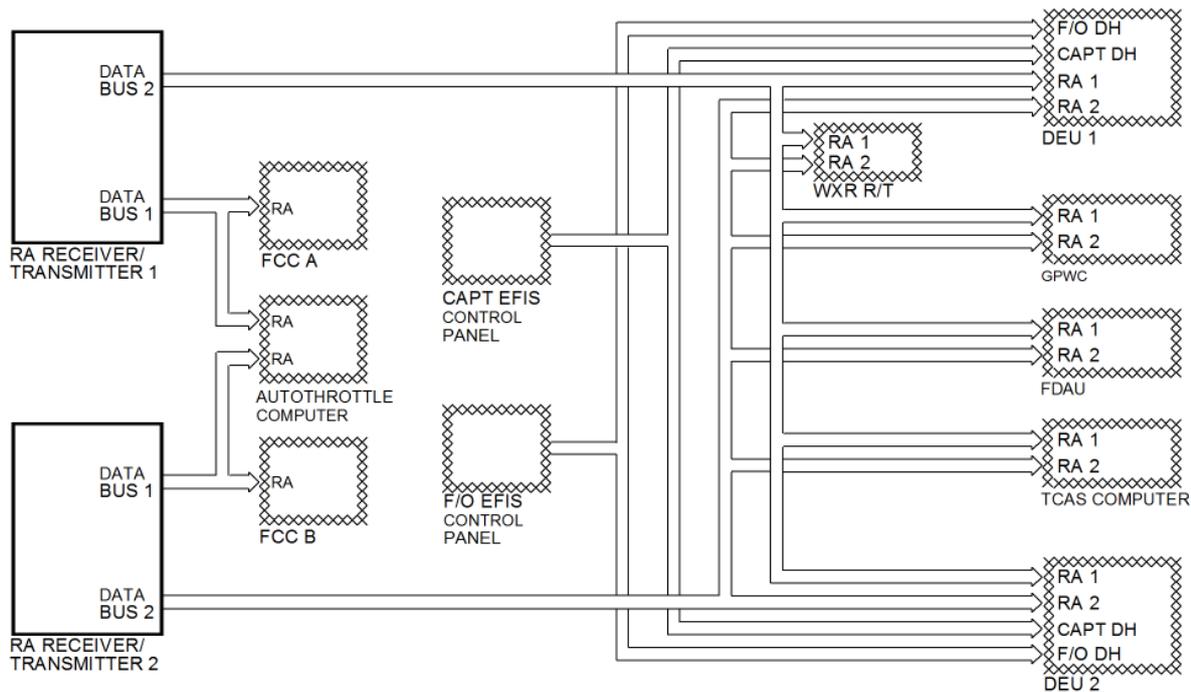
无线电高度表收发机输出

每个 FCC 使用来自与它同侧的无线电收发机的无线电高度。FCC 将无线电高度用于进近管制和低高度飞行计算。

自动油门将无线电高度用于起飞 / 复飞计算和自动油门点火计算。

DEU 将无线电高度数据用于计算无线电高度显示形式和显示在显示组件上的无线电高度值。

气象雷达 R/T 使用无线电高度来开启或关闭风切变预测功能和启动 / 禁止显示和警告功能。

GPWC 将无线电高度用于它的近地提醒和警告逻辑计算。

FDAU 记录无线电高度值。

TCAS 计算机将无线电高度设定敏感等级用于迎面飞机通告板计算和确定入侵的飞机是否在地面上。

依据波音文件 737NG-FTD-34-15002 所述, 一个无线电高度表系统有两路数据总线输出, DATA BUS1 提供给 FCC, DATA BUS2 提供给 DEU、DFDAU、GPWS、TCAS。如果只是 DATA BUS1 降级, 则 FDR/QAR 译码并不能发现该问题, 但是 LRRA 收发机内部健康监控会发现输出到 FCC 的 DATA BUS1 的故障, 在此情况出现后会禁止输出到 FCC 的无线电高度数据, 直到复位 LRRA 收发机电源。DATA BUS2 到 DEU、DFDAU、GPWS、TCAS 的数据会正常输出, 不受影响。
