HNAT 737 技术问题说明

提示单编号	撰写	校定	批准/日期
TIP737-2020-27-005	赵斌	张桃	曾晶/2020.4.24

标题 冬季后缘下襟翼连杆被拉断

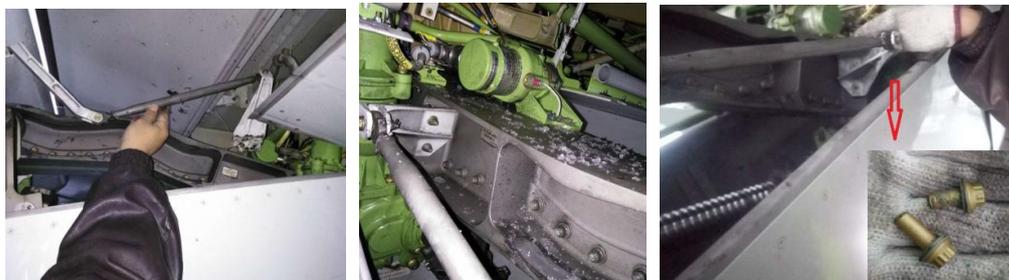
2016年11月21日，某航XXXX飞机执行乌鲁木齐-广州航班，落地检查发现右内襟翼下襟翼未收上，检查发现连接下襟翼推杆与襟翼主滑架上螺钉剪切。

2016年11月23日，某航XXXX飞机执行执行西安-海口航班，落地检查发现左内襟翼下襟翼未收上，检查发现连接下襟翼推杆与襟翼主滑架上螺钉剪切。3#船型整流罩受损。

2016年11月23日，某航XXXX飞机执行执行西安-乌鲁木齐航班，落地检查发现左内襟翼下襟翼未收上，检查发现连接下襟翼推杆与襟翼主滑架上螺钉剪切。

此类故障和触发模式波音在737NG-FTD-57-01006中有较为详尽的描述。厂家分析认为在寒冷恶劣天气条件下，有两种情况可能出现此类断裂：一类是在落地后机组在没有确认襟翼是否结冰，就收起襟翼至15度以下；一类是在起飞滑出过程中，放出襟翼，导致襟翼长时间暴露在恶劣的天气条件下，那么起飞收襟翼的过程中就有可能出现。

此类故障，在地面较为容易发现，可以观察到下襟翼没有收上。但由于下襟翼是推杆随动，所以没有偏斜或其他传感器感受其位置，驾驶舱不会出现相关警告。有案例表明，空中是机组会感觉到不平衡，需要3度方向舵和2度副翼配平来平衡。同时，当该固定螺栓被拉断后，推杆不可控，

可能会对扰流板、船型整流罩等造成损伤。波音在 737NG-FTD-57-01006 建议机组在使用时，严格依据《机组使用手册》中关于恶劣天气条件下操作程序来执行。
