# 故障标准处置流程（SOP）

流程编号	发布日期	编写	审批
SOP-737-05-001 R1	2019.04.25	曾晶	羊全流

故障名称	关于 737 机型遭遇沙尘后的标准处置流程		
机型	737	故障类别	<input type="checkbox"/> 常见故障 <input checked="" type="checkbox"/> 重要故障 <input type="checkbox"/> 重大故障
ATA 章节	05	系统	<input checked="" type="checkbox"/> 一般系统 <input checked="" type="checkbox"/> 重要系统
<b>风险评估</b>			
可能性	4	严重性	3
风险值	3	风险等级	3
控制要求			
<b>处置流程内容</b>			
一	<b>背景</b>		
	737 机队在国内西北机场及北方机场运行中，曾多次遭遇沙尘的袭击。厂家手册中对于沙尘的分级以及在遭遇沙尘后的检查中，存在不明确的地方。特结合航空气象预报、厂家手册、实际运行经验，对遭遇沙尘后的检查，做出整体指导性规范。		
二	<b>沙尘天气分级</b>

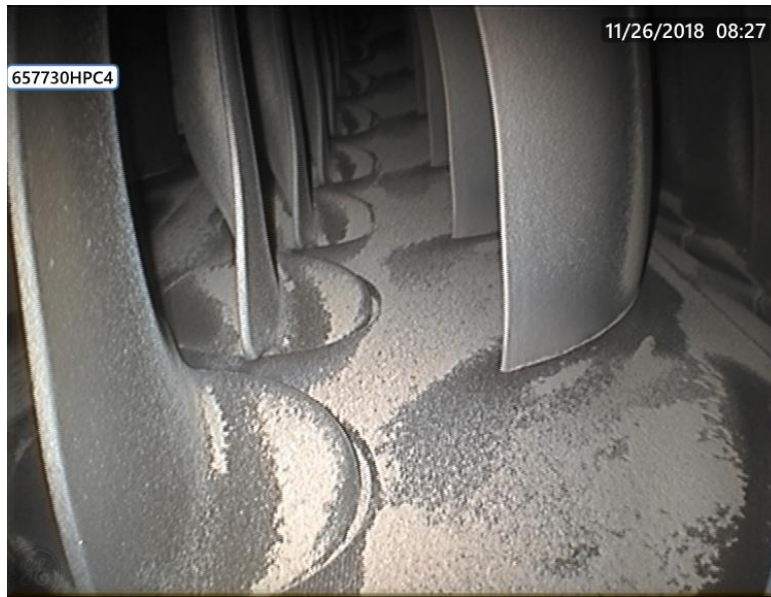
7.11

HPC

4.4.4	吸入沙尘后的发动机检查
4.4.4 .1	<b>大量吸入</b> (发动机运转不正常甚至关车, 进气道、前锥、风扇叶片明显侵蚀), 更换发动机。
4.4.4 .2	<b>中度吸入</b> (发动机喘振或主要参数的突变, 进气道或短舱聚集了沙尘), 参数出现突变超运行限制, 更换发动机。
	如参数突变未超运行限制, 进一步执行以下检查。
	孔探依次检查 HPT1 级静叶、燃烧室、燃油喷嘴、HPT1 级转叶、HPT2 级转叶冷却孔有无堵塞和材料丢失, 检查高压压气机叶片前缘侵蚀; 有任何发现则更换发动机。
	检查滑油供油和回油滤; 发现污染则更换发动机。
	检查放气活门、ACC 活门, 发现污染则更换活门。
	检查热交换器格栅、T12、T25、T3 探头, 发现污染或侵蚀则更换部件。
	检查 PS3、P3B 管路, 发现污染则吹除管路或更换部件。
	清洁反推所有开放区域。
	检查进气道、前锥、风扇叶片、防冰活门, 发现污染则完成清洁。
	拆下检查燃油喷嘴, 若空气通道中有灰尘则更换部件。
	检查 MCD。
	如果所有检查无发现, 更换滑油。

4.4.4 .3	<b>轻度吸入</b> (发动机运转和参数均正常, 进气道或短舱存在少量沙尘)
	检查滑油供油和回油滤; 发现污染则更换发动机。
	孔探依次检查 HPT1 级静叶、燃烧室、燃油喷嘴、HPT1 级转叶、HPT2 级转叶冷却孔有无堵塞和材料丢失, 检查高压压气机叶片前缘侵蚀; 有任何发现则更换发动机。
	检查燃油滤, 若发现污染则更换发动机, 未发现污染则更换油滤。
	检查进气道、前锥、风扇叶片、防冰活门, 发现污染则完成清洁。
	检查 MCD。
五	<b>处置原则</b>

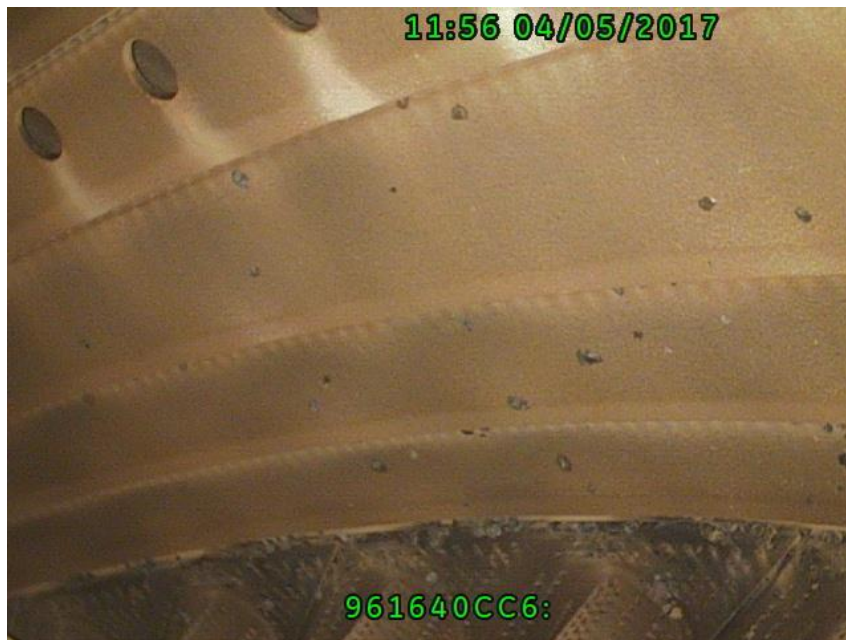
7.12

CC

更换 PRSOV 和 BAR。
	更换预冷器控制活门和 390。
	更换高压级活门和高压级调节器。
	接近预冷器完成在位吹除。
4.3.1 0	APU
	如已安装防护罩，无需执行以下检查工作。
	检查 APU 进口通道和滤网，有无沙尘堆积，完成清洁。
	检查 APU 排气口，有无沙尘堆积，完成清洁。
	检查 APU 滑油热交换器，完成氮气吹除清洁。
4.3.1 1	油液气检查
	只适用于在沙/尘暴以上级别恶劣天气条件下，空调系统工作超过了 15 分钟时执行。
	检查水系统污染情况。
	检查液压系统污染情况。
	放油检查燃油污染情况。
	氧气系统测试，有无污染。
4.4	<b>发动机检查</b>
●	<b>CMF56-7B</b>
4.4.1	发动机在运转中遭遇
	目视检查发动机区域外观，检查FOD情况，按需修复/更换进气道、尾喷、尾锥。
	孔探HPC和HPT全区域，将检查结果和照片发给发动机工程师，由发动机工程师联系OEM共同评估。
4.4.2	发动机地面未运转时遭遇
	如果安装了保护装置，目视保护罩内无沙尘，风扇叶片无损伤可以用手转动，无需继续检查发动机区域。如未安装保护装置，则执行以下发动机检查步骤。
	目视检查发动机区域外观，检查FOD情况。
	全级孔探HPC，CC，HPT和LPT，将检查结果和照片发给发动机工程师，由发动机工程师联系OEM共同评估。
	若孔探结果显示无沙石聚集在HPC，CC，HPT，和LPT区域，更换回油滤芯，排放更换全部滑油，清洁外部区域FOD。
	发动机干冷转2分钟，全级孔探HPC，CC，HPT和LPT，孔探结果无异常，则发动机恢复可用

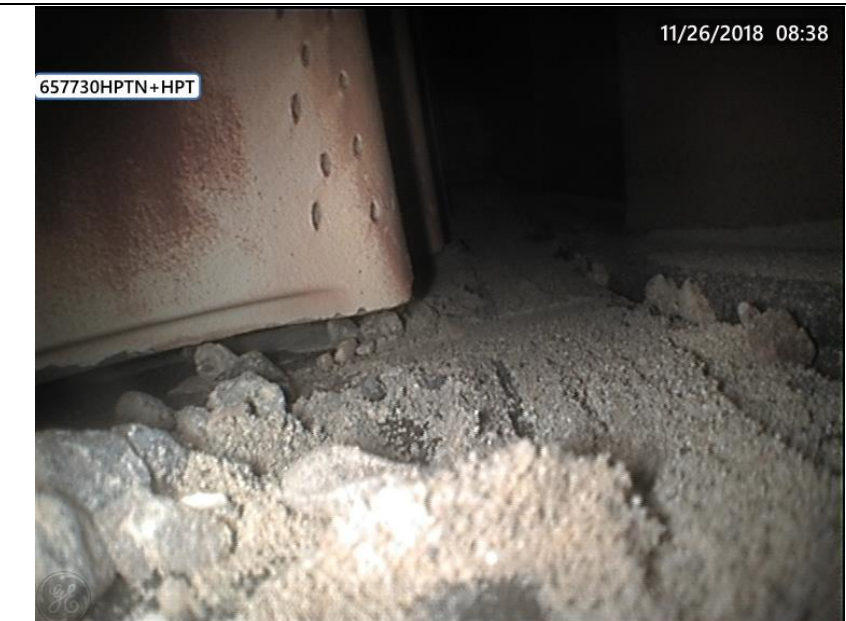
7.13

HPT

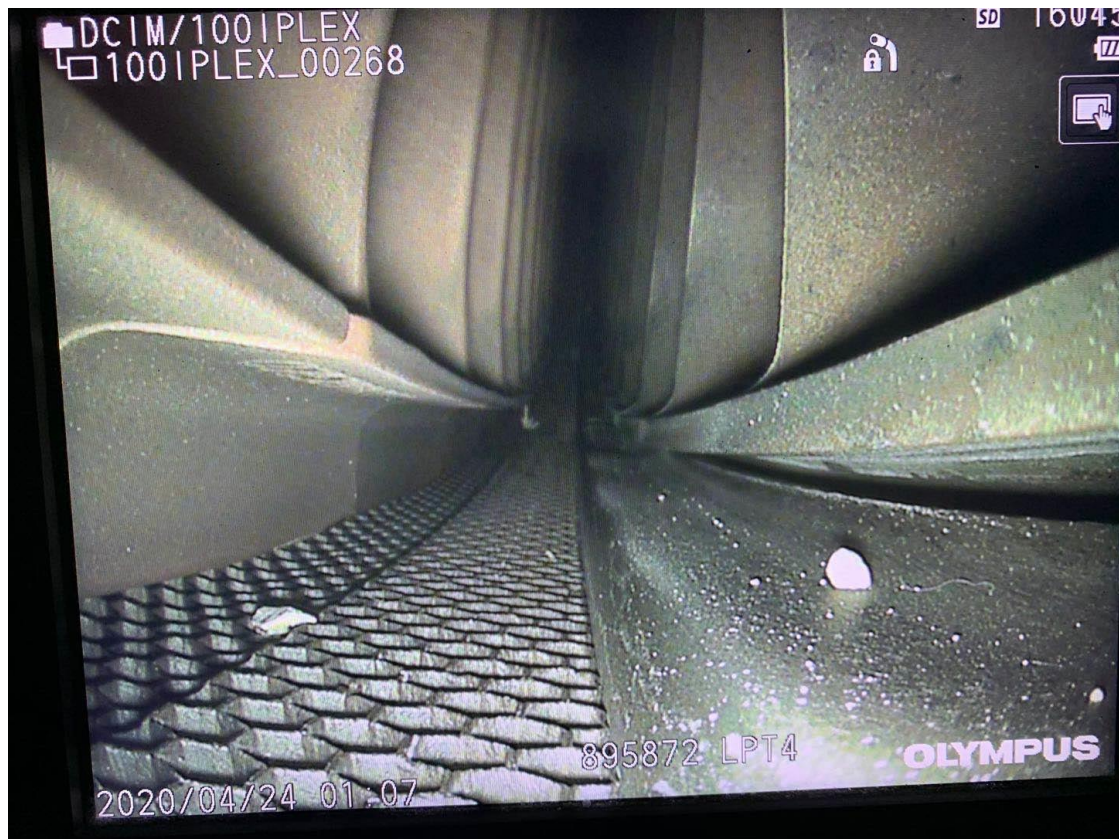
7.14

LPT
