标题： 关于 CFM56-7B 发动机 76 片构型高压涡轮叶片断裂问题的分析报告 R2

CFM56-7B 发动机 76 片构型高压涡轮叶片断裂导致空停。

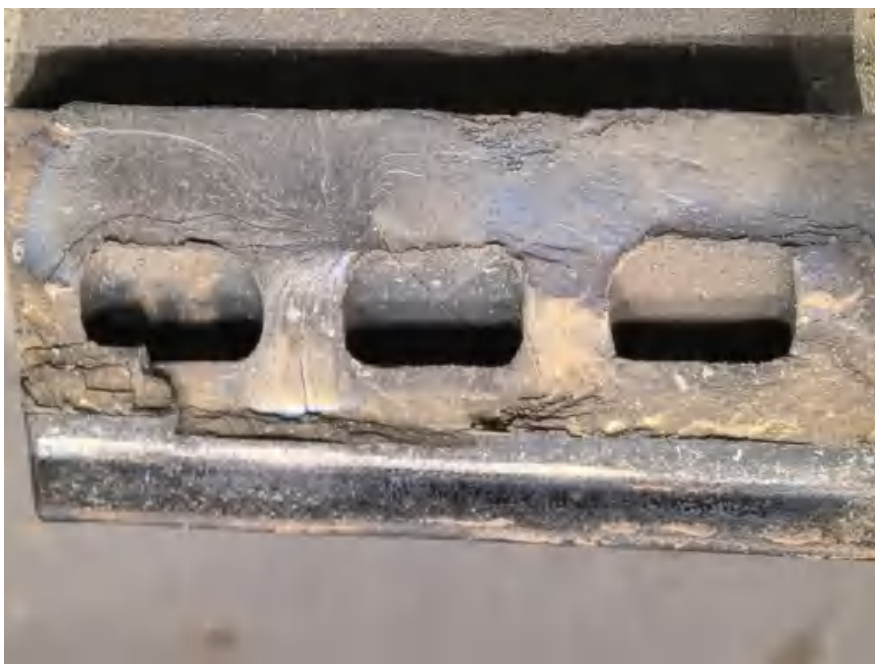
658561 断裂高压涡轮叶片的断口形貌

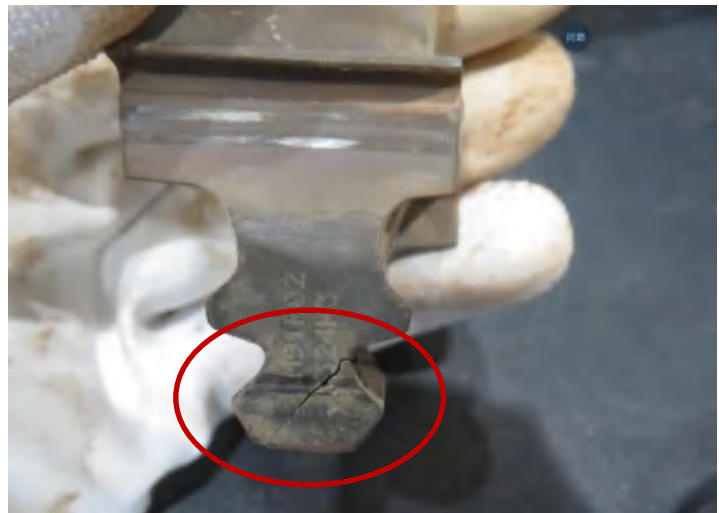
1、 高压涡轮叶片榫头小颈裂纹萌生于叶片背面，属于低周疲劳裂纹，高温与高负载是低周裂纹的萌生的主要促成因素：少数情况下小颈裂纹向上扩展导致叶片快速断裂飞出；大部分情况下小颈裂纹向下扩展不会直接导致事件，但进一步将加剧上压力面应力集中产生裂纹失效。

榫头小颈裂纹向下扩展

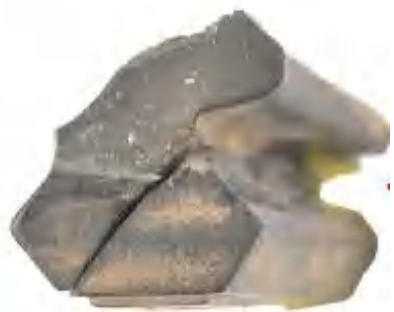
向下扩展后上压力面应力集中断裂

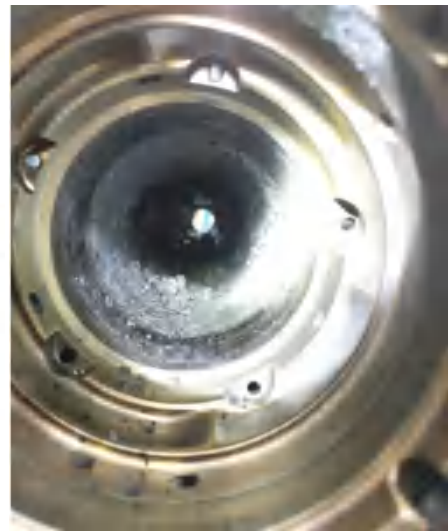
图 7、LPT 轴后段

2、发动机进厂分解发现在 LPT-CVT 之间的腔内聚积了大量的积碳、油泥(见图 6、图 7、图 8)，CVT 上的封圈出现不同程度的破损、丢失，支撑卡环也有变形(见图 9)或移位的情况。
